**“Identificación y evaluación del grado de desgaste de la
carretera (desvió Cascas) – Baños Chimú mediante el método de
índice de condición de pavimento flexible (PCI) del tramo km:
13+000 a km: 23+000”**

Transporte

TRUJILLO – PERÚ

2018

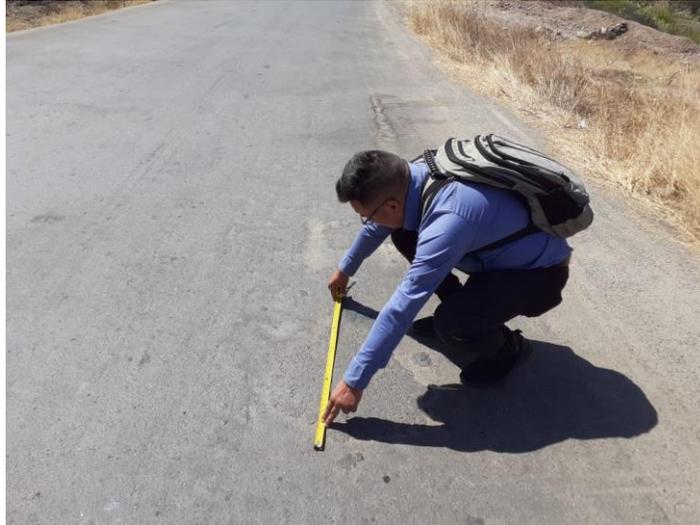
Figura 26: Desgaste leve en el pavimento
Fuente: Elaboración Propia

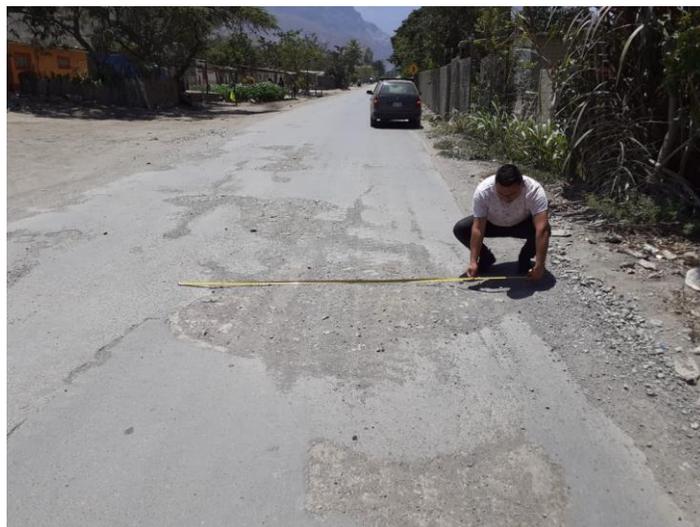
Figura 27: Hundimiento en la carpeta de rodadura
Nota: Elaboración Propia

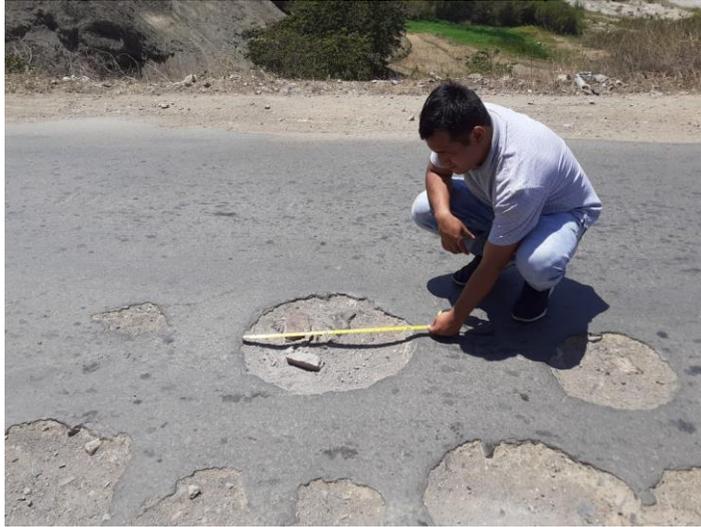
Figura 28: Huevo severo en la carpeta de rodadura en la carretera Desvió Cascas - Baños Chimú.
Fuente: Elaboración Propia

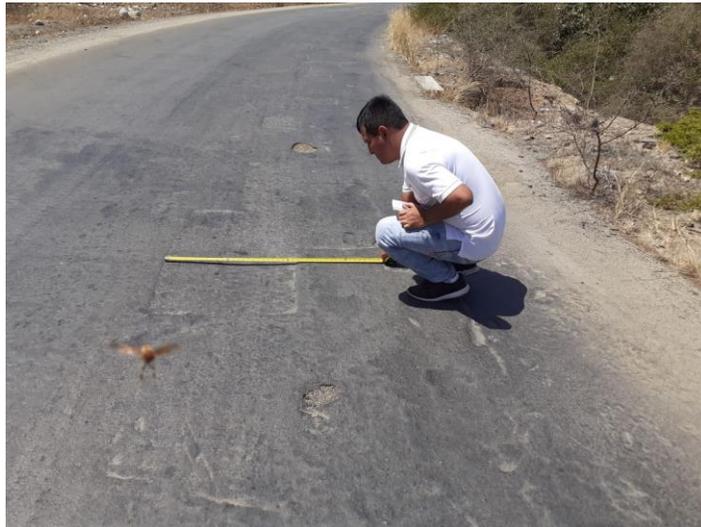
Figura 29: Daño superficial del pavimento.
Fuente: Elaboración Propia

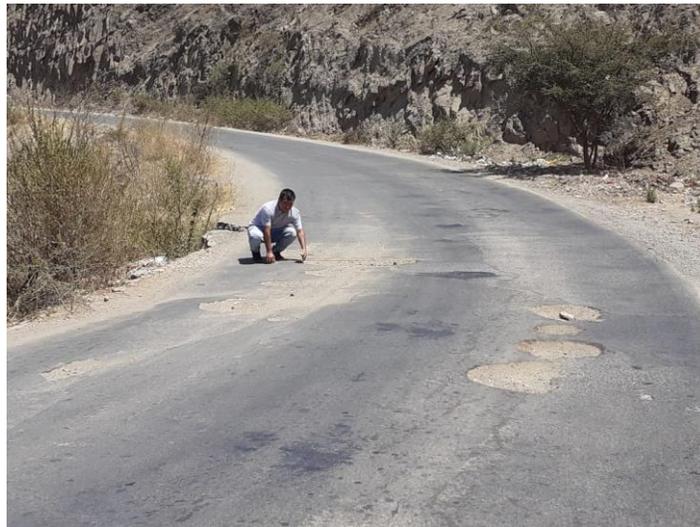
Figura 31: Daño Superficial de la carretera desvió cascás – baños Chimú
Fuente: Elaboración Propia

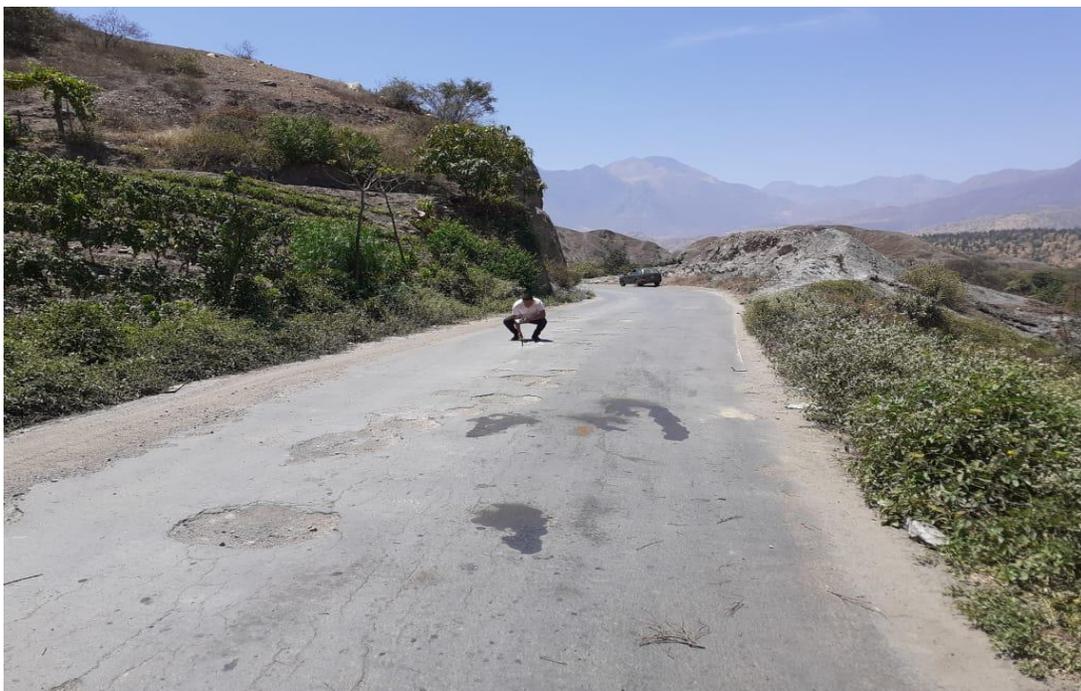
Figura 33: Medida de fallas en el pavimento de la carretera desvió cascás – baños chimú
Fuente: elaboración Propia
