UNIVERSIDAD PRIVADA ANTENOR ORREGO

TESIS PARA OPTAR EL TÍTULO PROFESIONAL DE INGENIERO CIVIL

**“evaluación superficial del pavimento flexible aplicando el
método pavement condition index (pci) en la av. ricardo palma
de la ciudad de trujillo - la libertad 2019”**

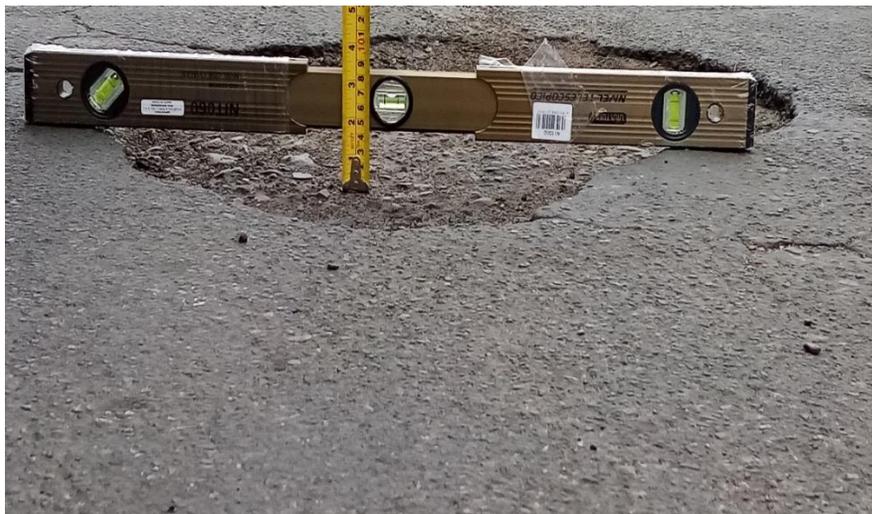
Fig. 10. Análisis de la muestra 3

En la muestra 3 se presenta hueco. Con profundidad de 0.04 m y diámetro de 25.00 cm

La unidad de muestra presenta un tipo de falla Huevo con nivel de severidad medio por lo cual su opción de reparación es parcheo parcial o profundo.

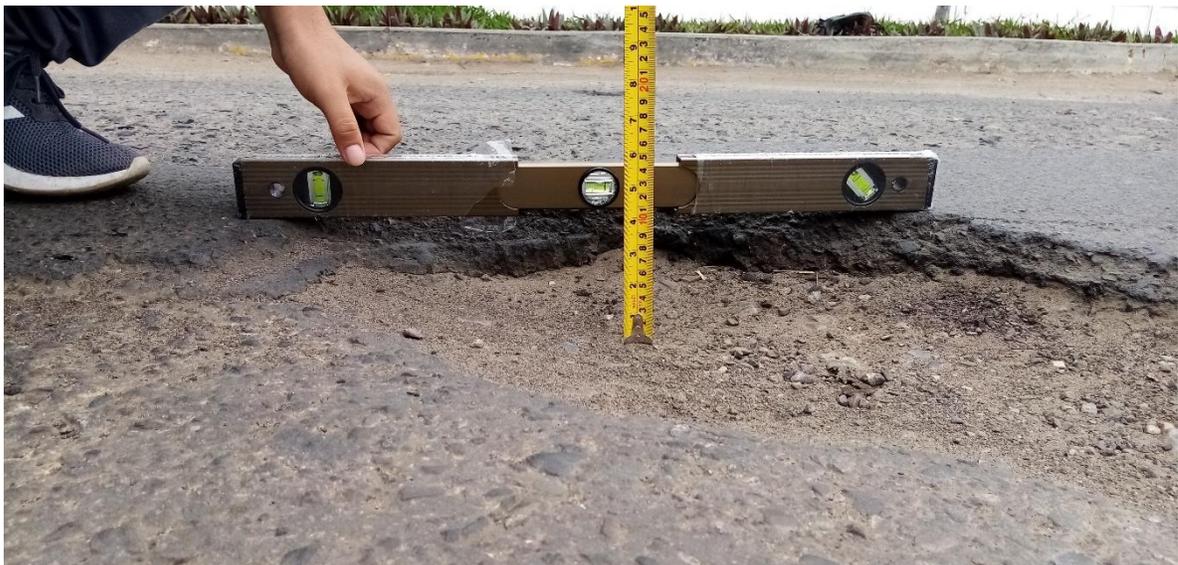
Fig.11. Análisis de la muestra 3

En la muestra 3 se presenta huevo. Con profundidad de 0.1 m y diámetro de 40.00 cm

La unidad de muestra presenta un tipo de falla Hueco con nivel de severidad medio por lo cual su opción de reparación es parcheo parcial o profundo.

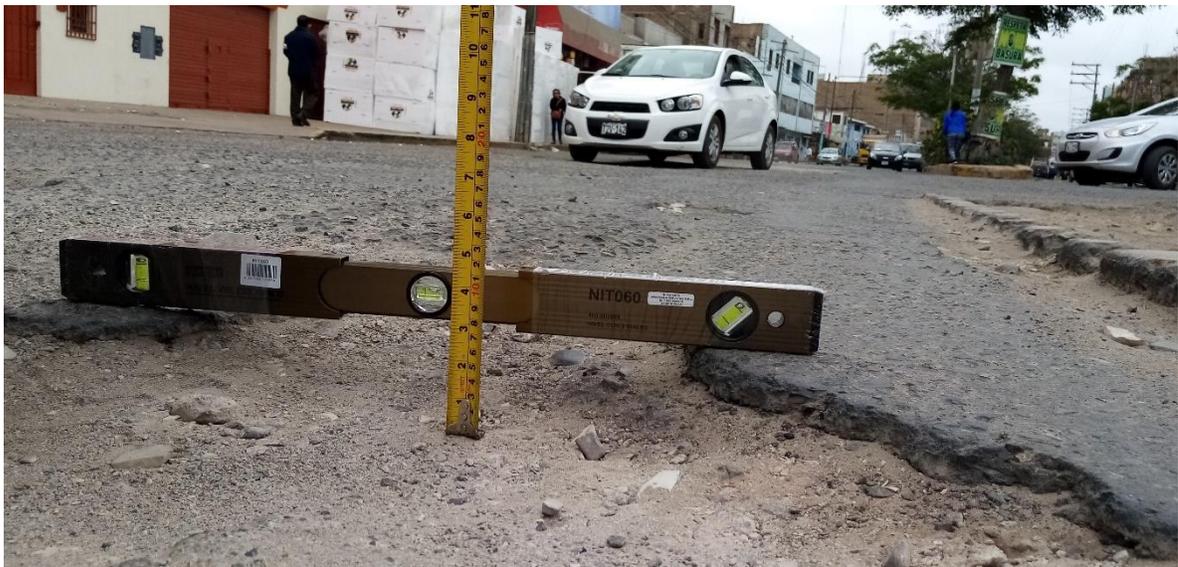
Fig. 12. Análisis de la muestra 6

En la muestra 6 se presenta hueco. Con profundidad de 0.08 m y diámetro de 35.00 cm

La unidad de muestra presenta un tipo de falla Hueco con nivel de severidad medio por lo cual su opción de reparación es parcheo parcial o profundo.

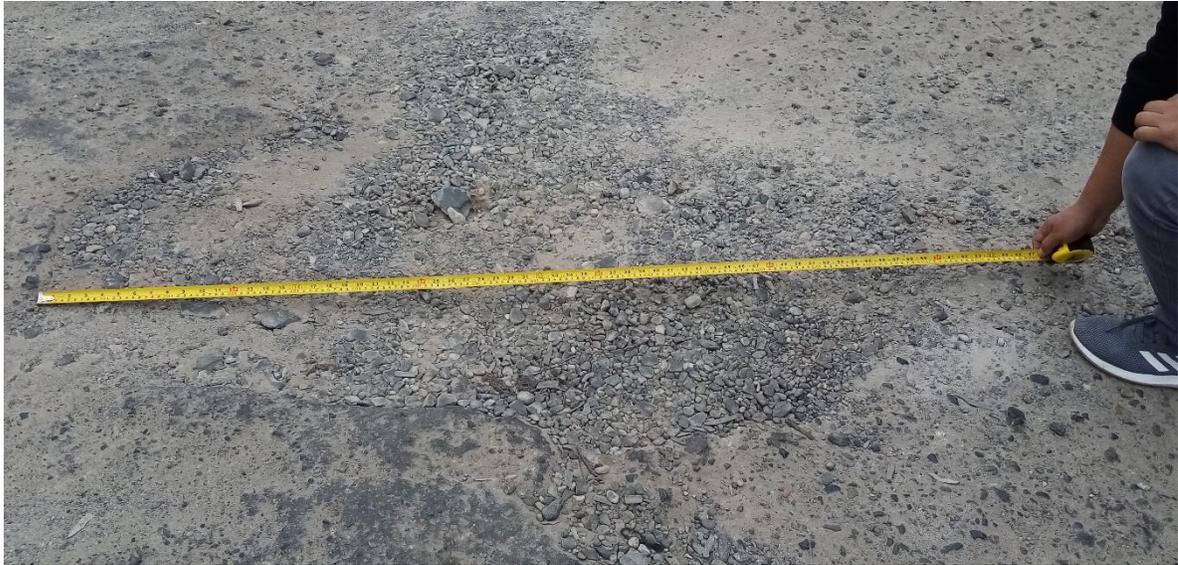
Fig. 13. Análisis de la muestra 6

En la muestra 6 se presenta desprendimiento de agregado. Con una longitud de 1.70 m

La unidad de muestra presenta desprendimiento de agregado teniendo un nivel de severidad Medio que por lo tanto su opción de reparación es sello superficial.

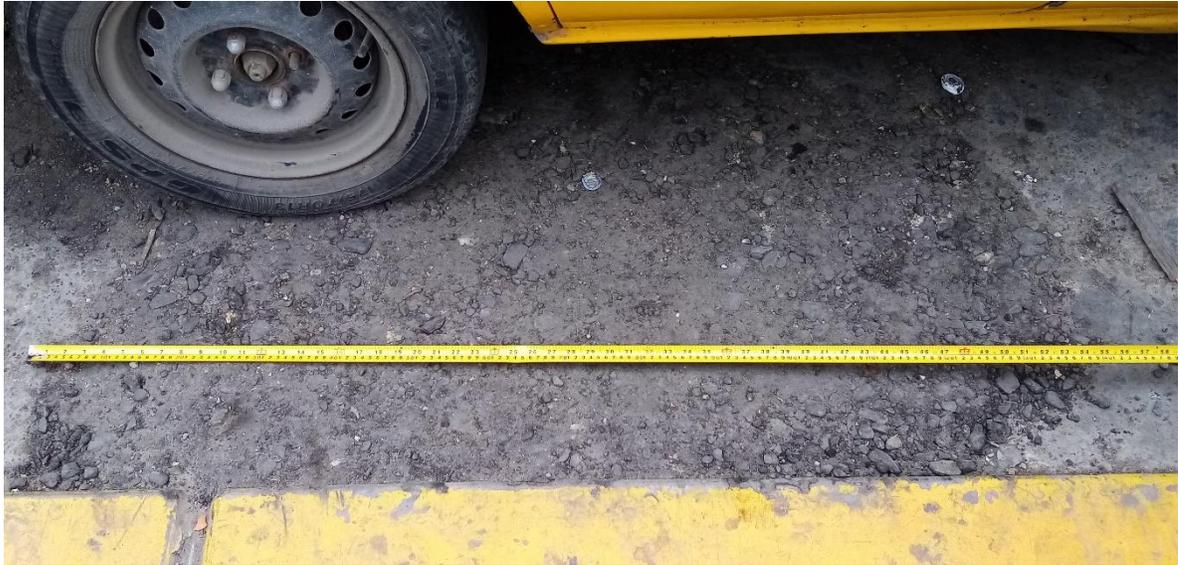
Fig. 14. Análisis de la muestra 9

En la muestra 9 se presenta desprendimiento de agregado. Con una longitud de 1.40 m

La unidad de muestra presenta desprendimiento de agregado teniendo un nivel de severidad Medio que por lo tanto su opción de reparación es sello superficial.

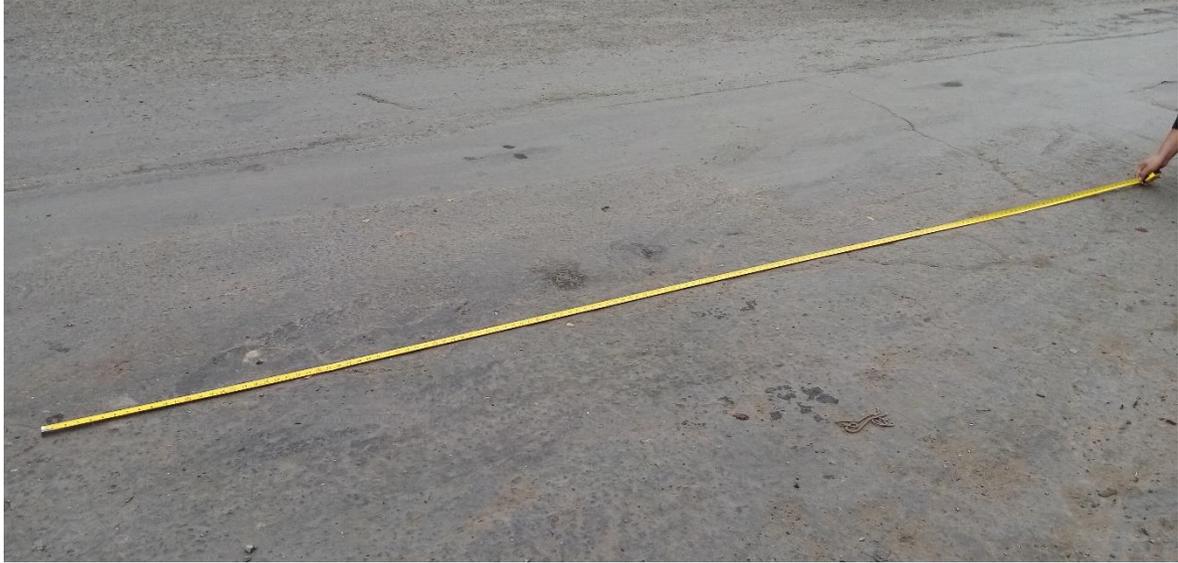
Fig. 15. Análisis de la muestra 9

En la muestra 9 se presenta Parcheo.

La unidad de muestra presenta tipo de falla Parcheo con un nivel de severidad bajo por lo que su opción de reparación nos dice que no se hace nada.

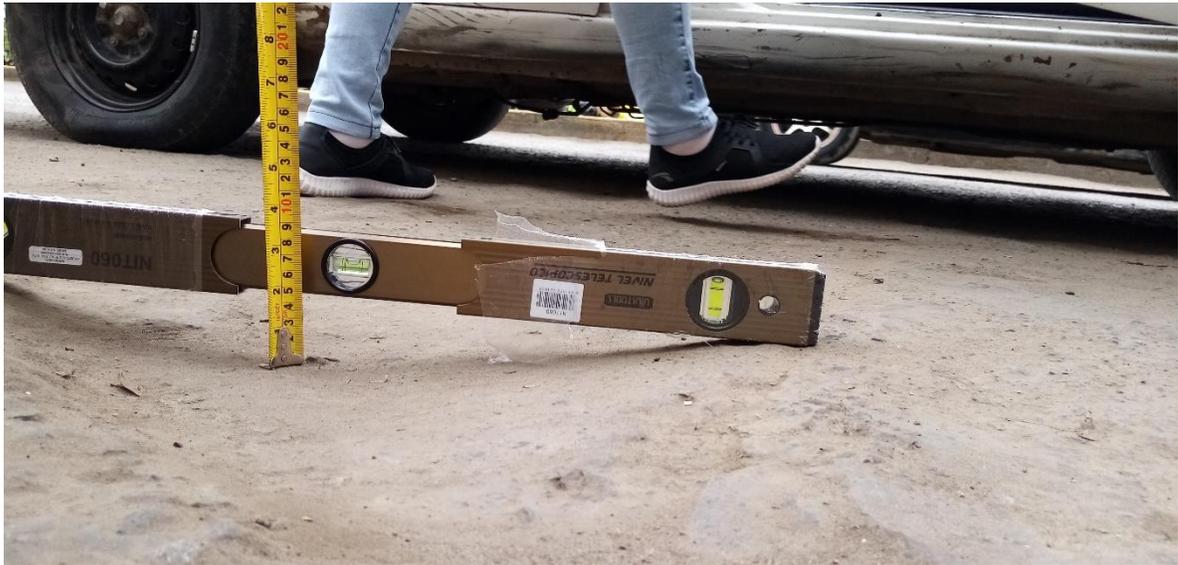
Fig. 16. Análisis de la muestra 12

En la muestra 12 se presenta hueco. Con profundidad de 0.05 m y diámetro de 45.00 cm

La unidad de muestra presenta un tipo de falla Hueco con nivel de severidad medio por lo cual su opción de reparación es parcheo parcial o profundo.

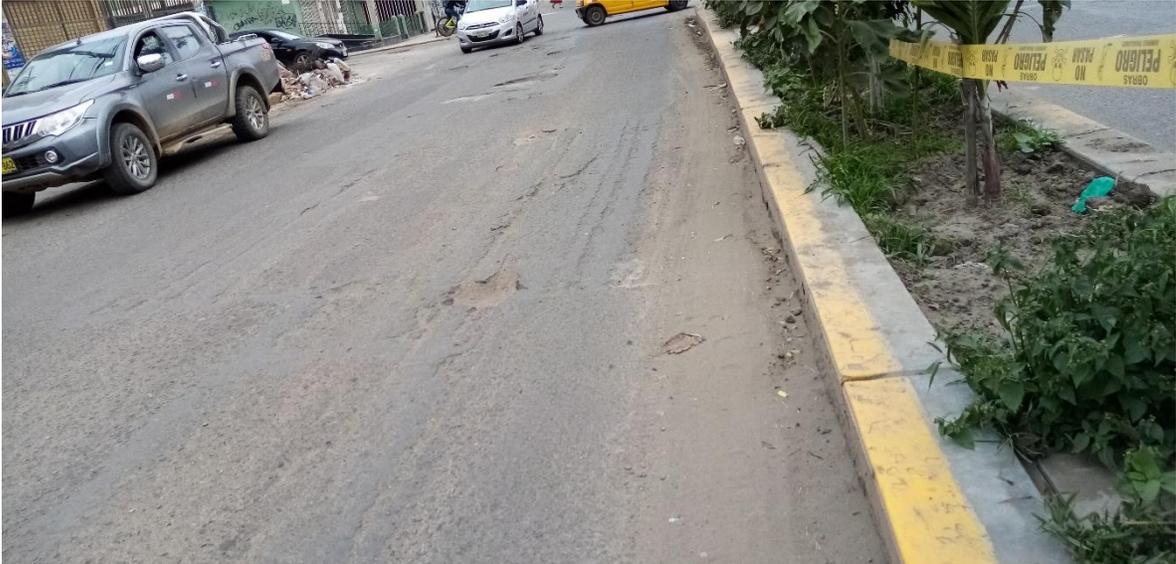
Fig. 17. Análisis de la muestra 15

En la muestra 15 se presenta grietas longitudinales. Con un ancho de grieta sin relleno de 3 cm.

Su nivel de severidad es medio ya que se encuentra en el rango de 10.0 mm a 76.0 mm en su ancho de grieta sin relleno.

La unidad de muestra presenta tipo de falla Grieta longitudinal con un nivel de severidad medio con la opción de reparación de sellado de grietas.

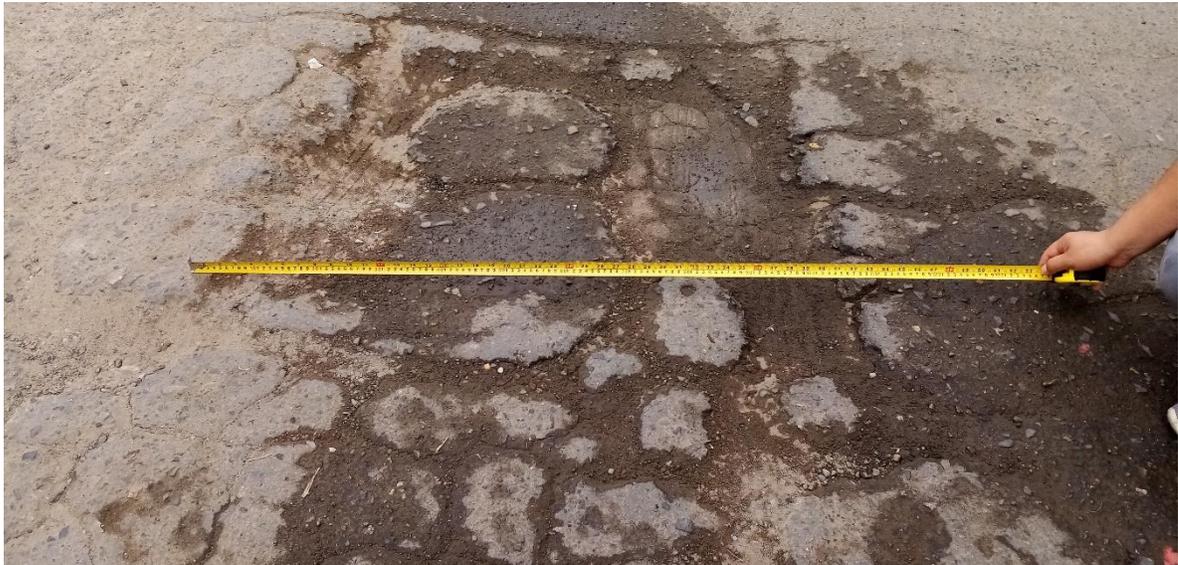
Fig. 18. Análisis de la muestra 15

En la muestra 15 se presenta piel de cocodrilo.

Su nivel de severidad es medio pues presenta un patrón o red de grietas ligeras sin rotura.

La unidad de muestra presenta tipo de falla Piel de Cocodrilo con un nivel de severidad medio con la opción de reparación es parqueo superficial.

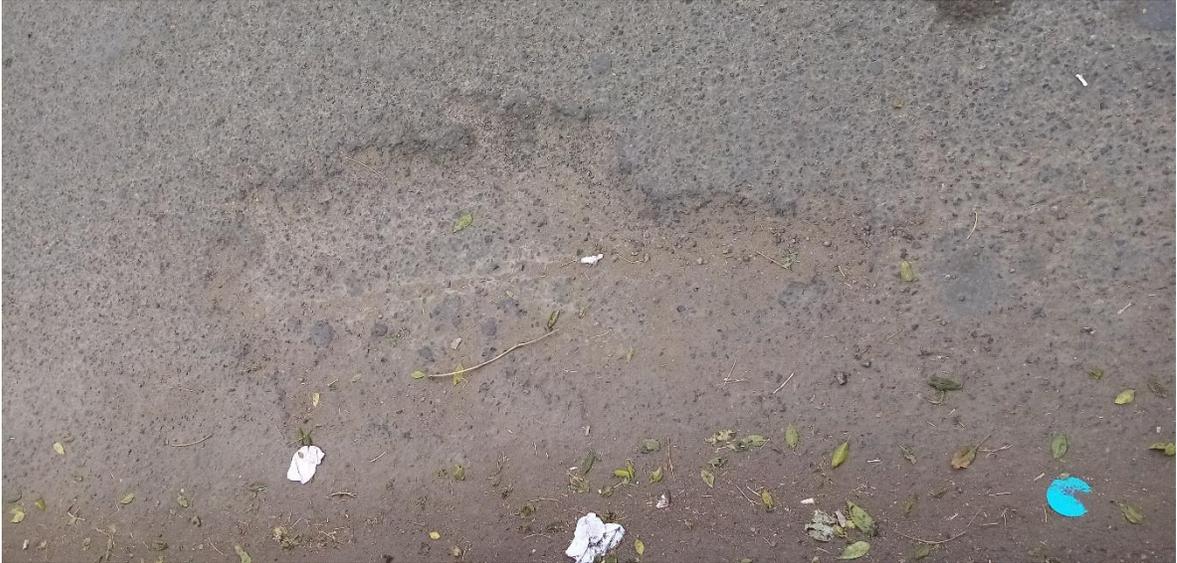
Fig. 19. Análisis de la muestra 18

En la muestra 18 se presenta depresión. Tiene una profundidad de 1 cm.

Su nivel de severidad es bajo ya que se encuentra en un rango de 13.0 a 25.0 mm.

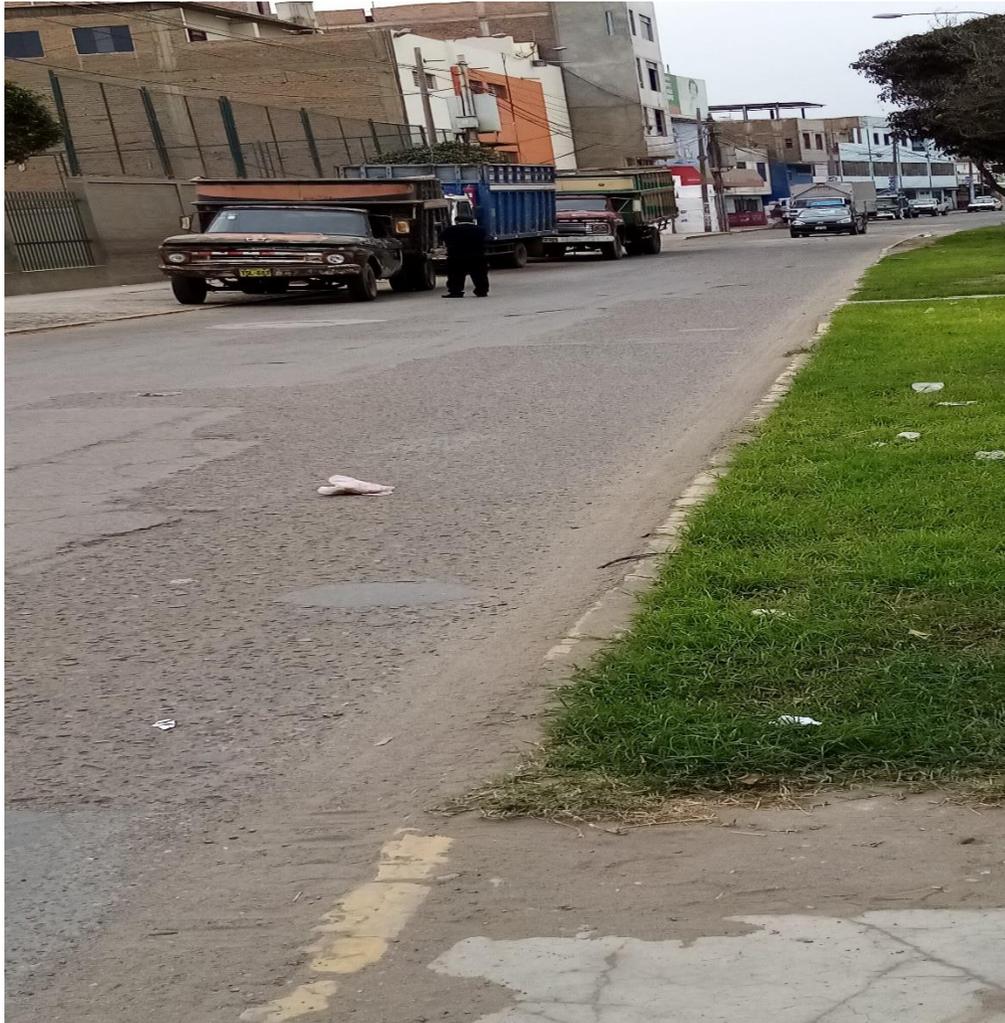
Así pues, en el tramo de esta avenida se denota que la principal causa de sus tipos de fallas es la prolongación de camiones estacionados para recibir cargas fuera de un horario del reglamento por la Ordenanza Municipal. N° 009 – 2018.

ANEXO K: Camiones que transitan constantemente en el tramo.

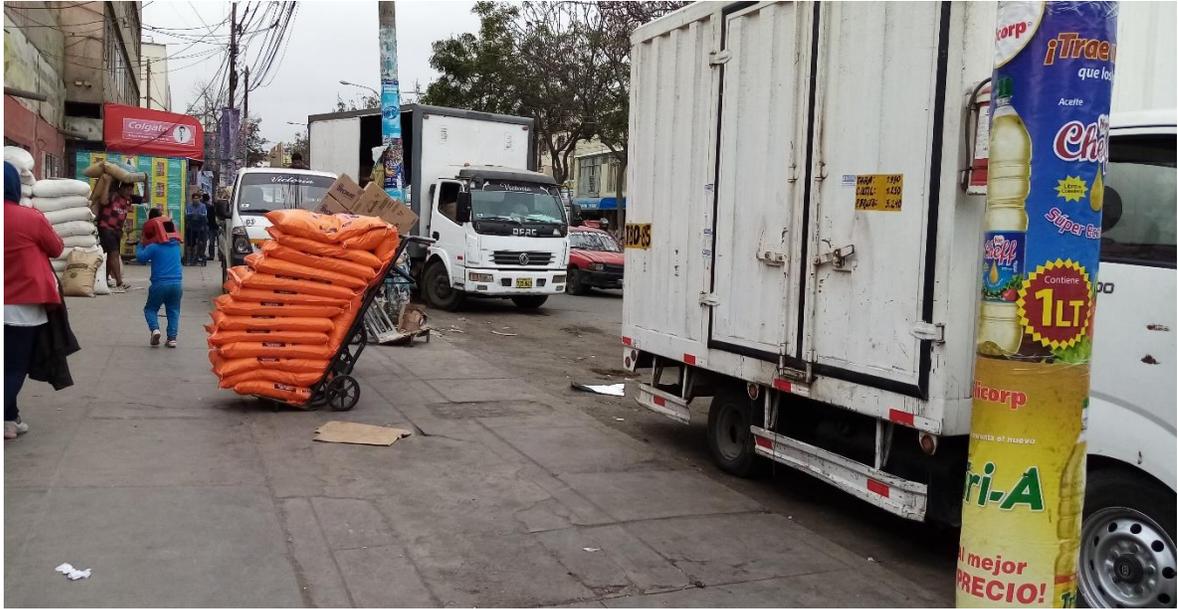
ANEXO L: Camiones estacionados equipando carga

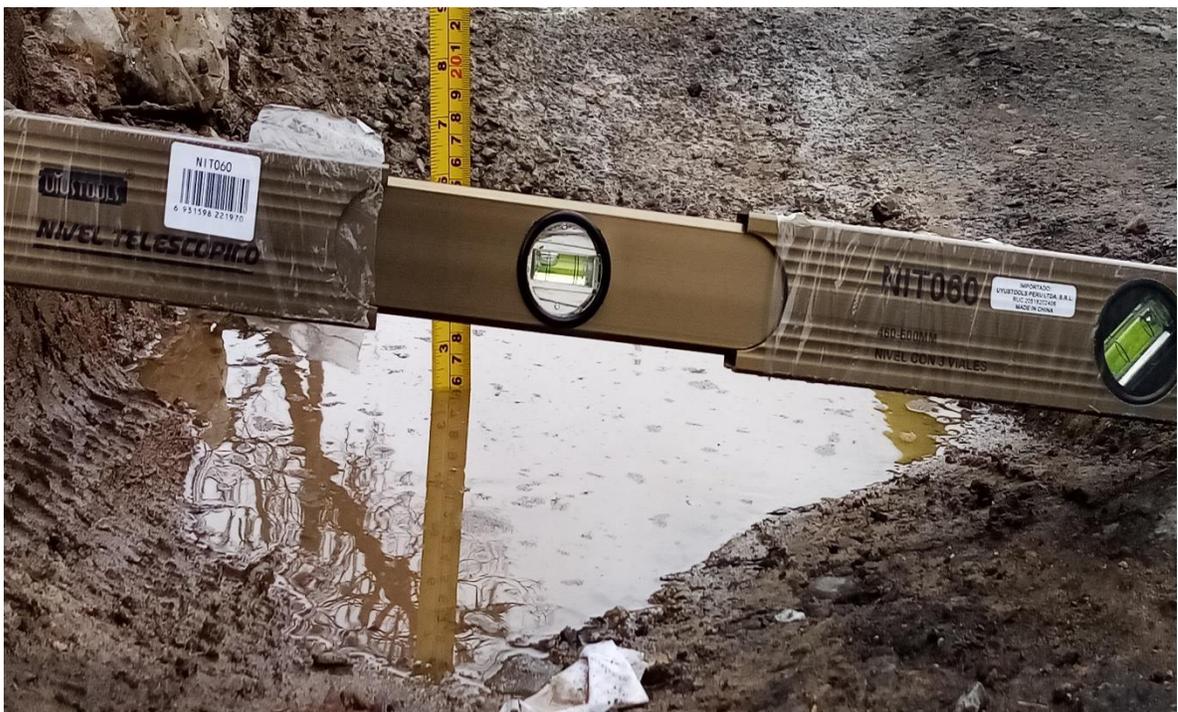
ANEXO M: Lodo en los Huecos
