UNIVERSIDAD PRIVADA ANTONOR ORREGO
FACULTAD DE INGENIERÍA
ESCUELA PROFESIONAL DE INGENIERÍA CIVIL

**EVALUACIÓN DEL PAVIMENTO FLEXIBLE APLICANDO LA METODOLOGÍA
PCI, EN LA AVENIDA LAS CASUARINAS DE LA URBANIZACIÓN SANTA MARÍA
DEL PINAR DE LA CIUDAD DE PIURA.**

**PIURA – PERU
2021**

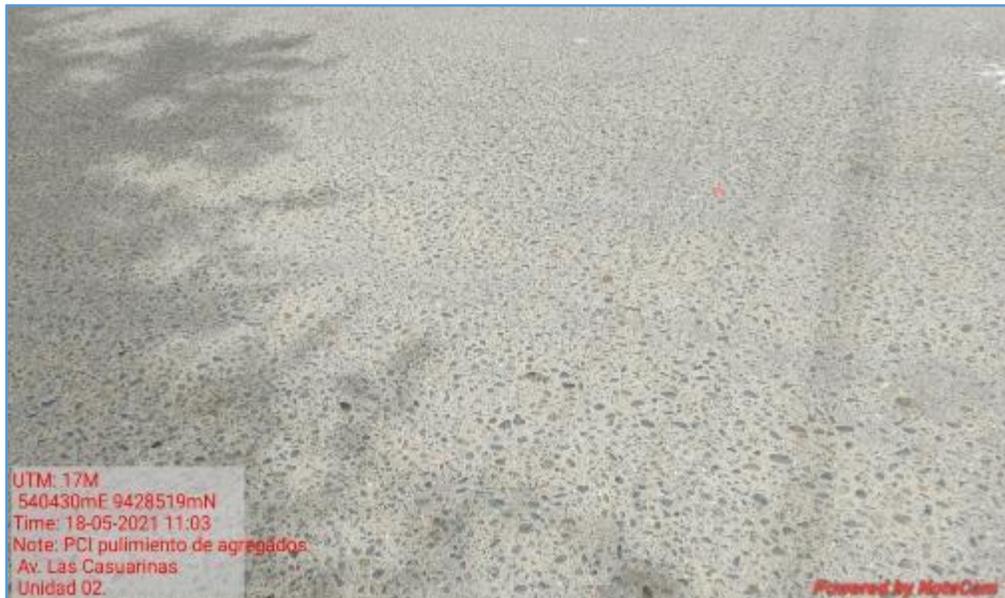
UNIDAD N°02. Prog. 0+060 a 0+090. Daños Existentes N°12 Y N°20 (PULIMIENTO DE AGREGADOS Y METEORIZACIÓN).

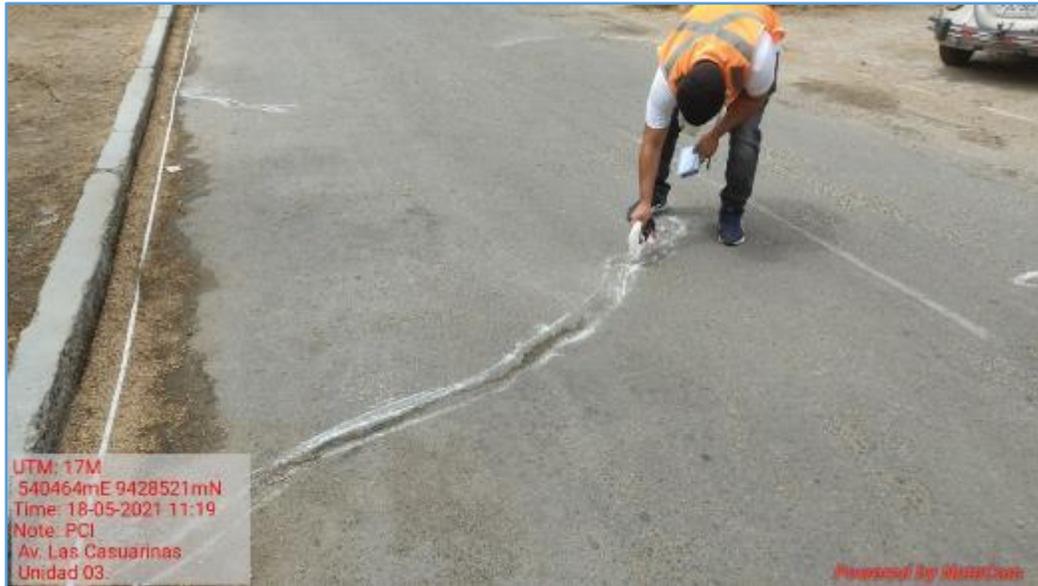
UNIDAD N°03. Prog. 0+120 a 0+150. Daños Existentes N°10 (GRIETAS LONGITUDINALES Y TRANSVERSALES).

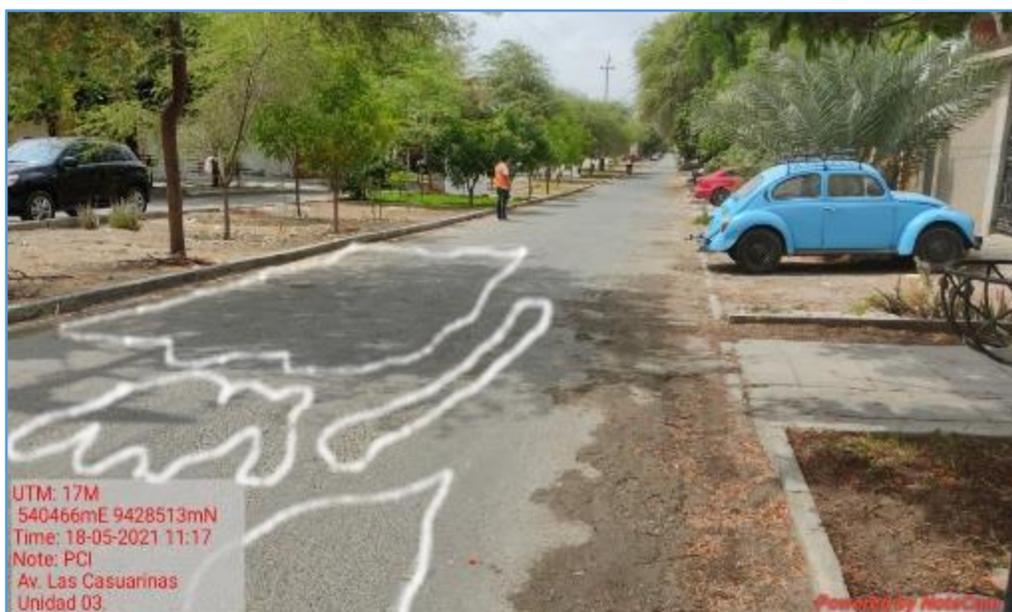
Figura N° 55

UNIDAD N°03. Prog. 0+120 a 0+150. Daños Existentes N°12 Y N°20 (PULIMENTO DE AGREGADOS Y METEORIZACIÓN).

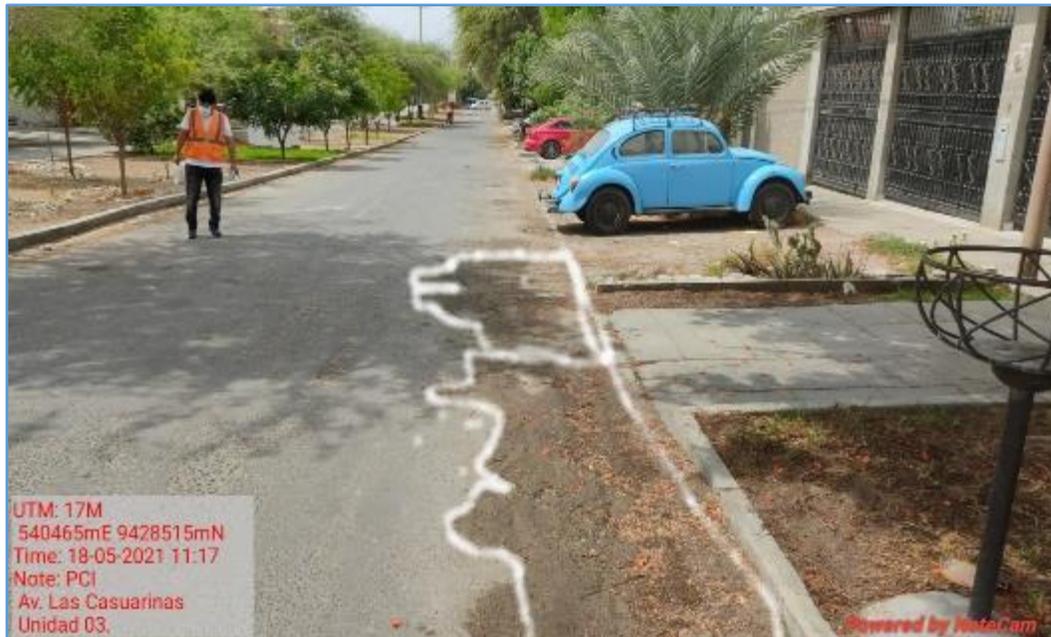
Figura N° 56

UNIDAD N°03, Prog. 0+120 a 0+150. Daños Existentes N°07 (GRIETA DE BORDE).

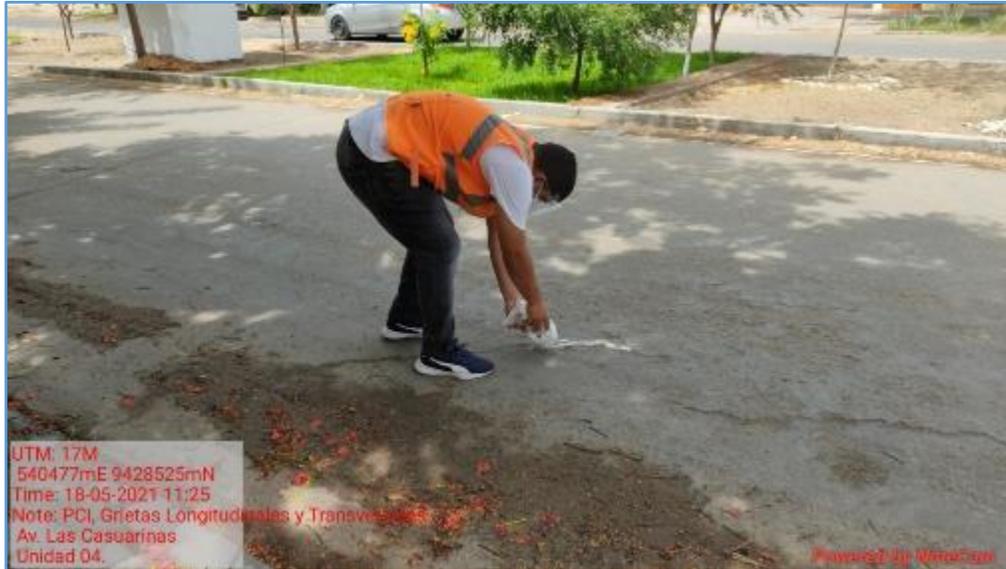
UNIDAD N°04. Prog. 0+180 a 0+210. Daños Existentes N°10 (GRIETAS LONGITUDINALES Y TRANSVERSALES).

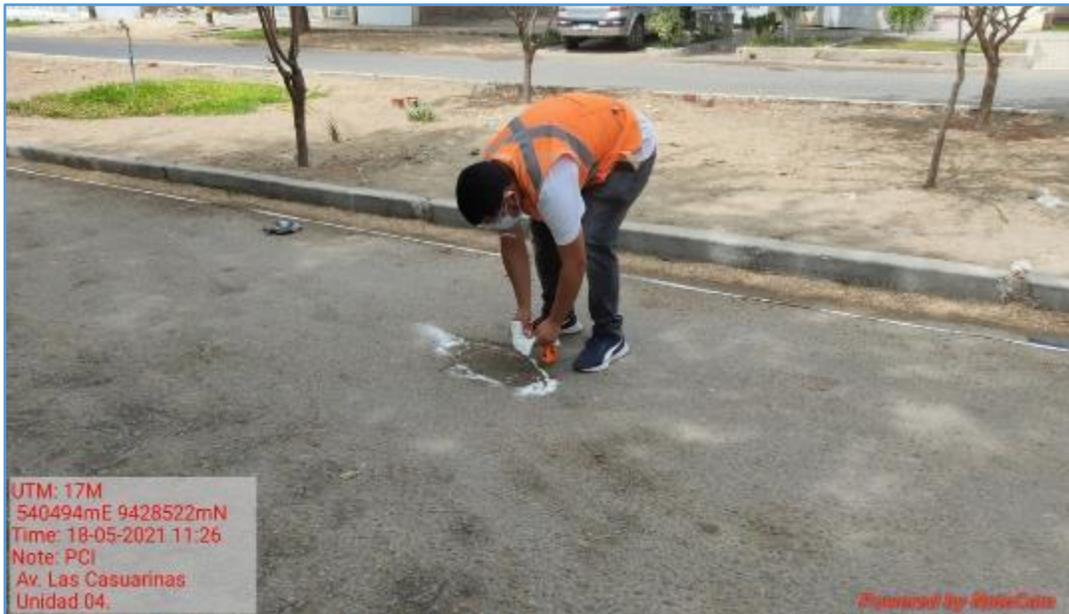
Figura N° 58

UNIDAD 04, Prog. 0+180 a 0+210. Daños Existentes N°13 (HUECO).

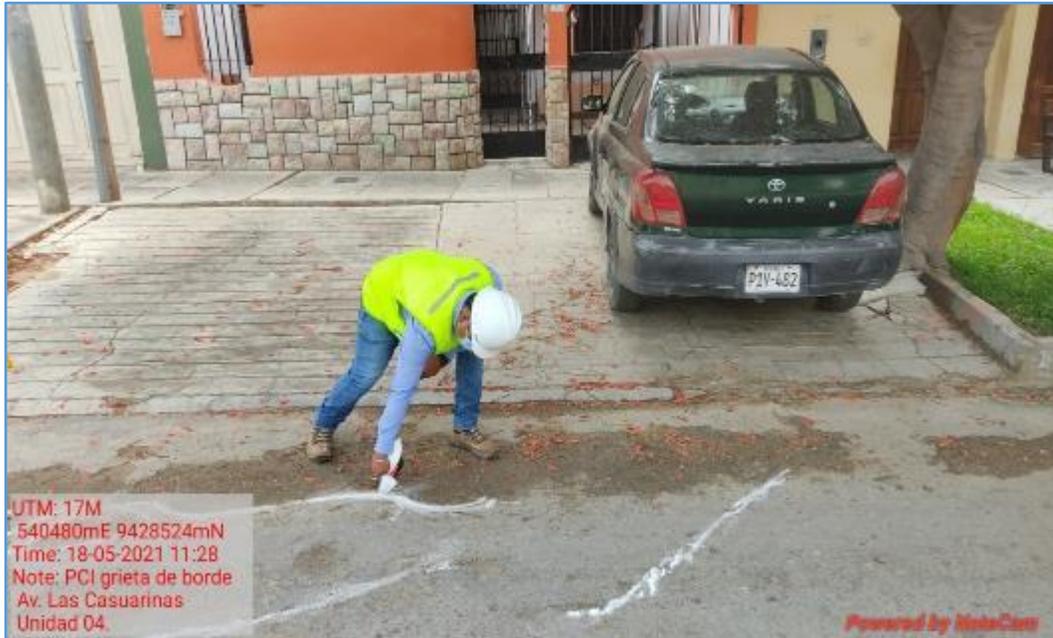
Figura N° 59

UNIDAD N°04 Prog. 0+180 a 0+210. Daños Existentes N°07 (GRIETA DE BORDE).

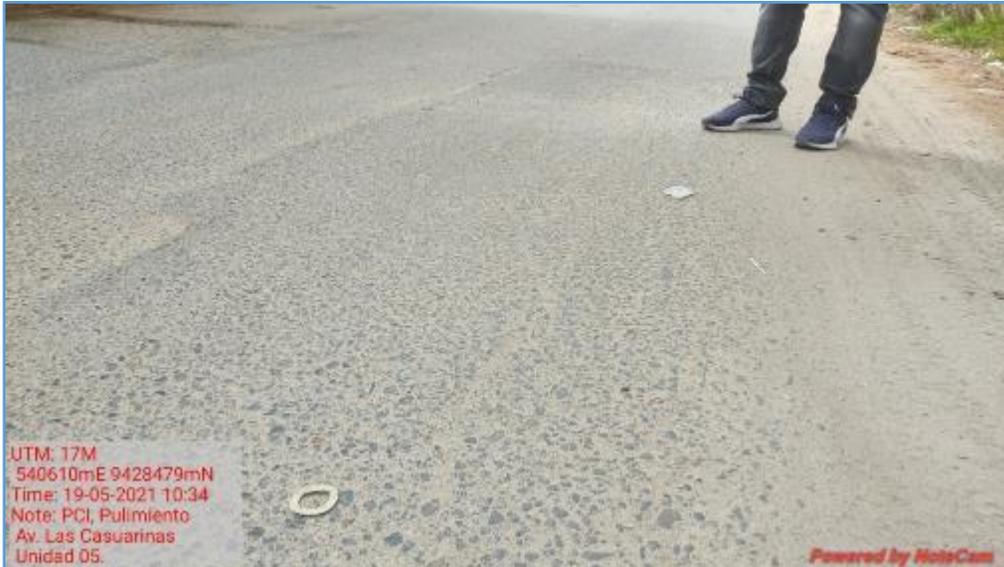
UNIDAD N°05. Prog. 0+240 a 0+270. Daños Existentes N°12 (PULIMIENTO DE AGREGADOS).

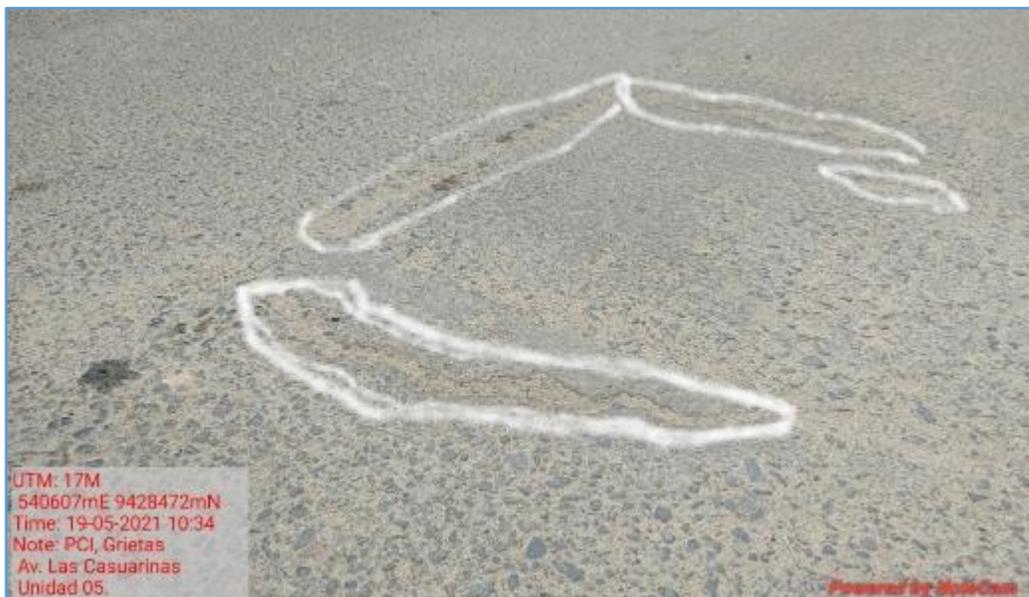
Figura N°64

UNIDAD N°05. Prog. 0+240 a 0+270. Daños Existentes N°10 (GRIETAS LONGITUDINALES Y TRANSVERSALES).

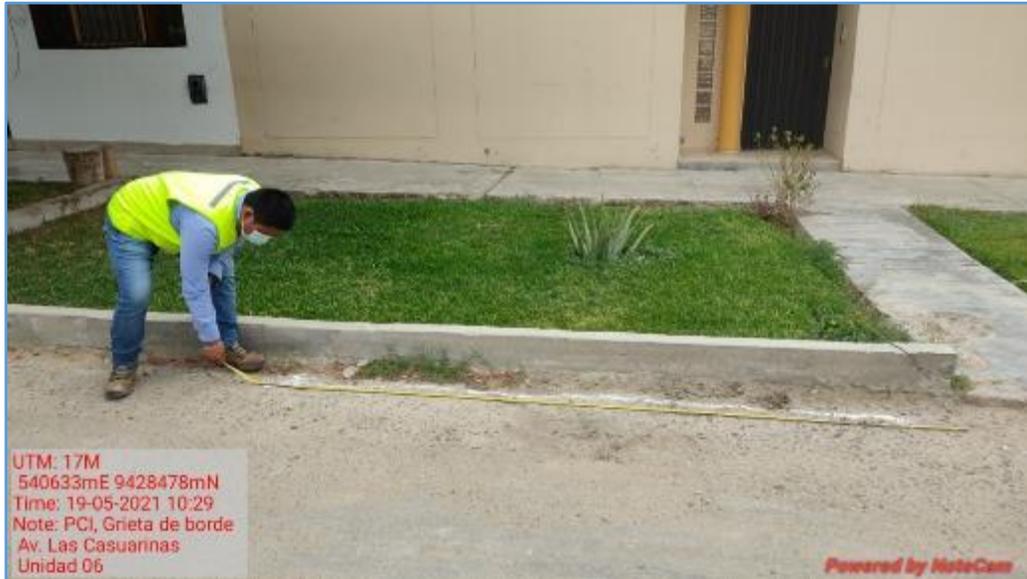
UNIDAD N°06. Prog. 0+300 a 0+330. Daños Existentes N°07 (GRIETA DE BORDE).

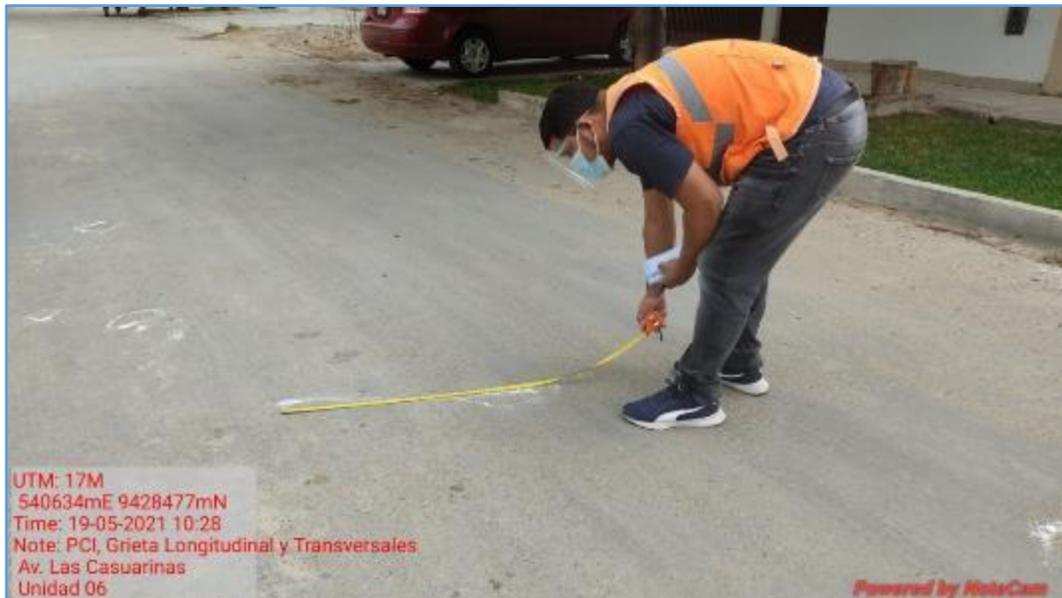
Figura N°66

UNIDAD N°06. Prog. 0+300 a 0+330. Daños Existentes N°10 (GRIETAS LONGITUDINALES Y TRANSVERSALES).

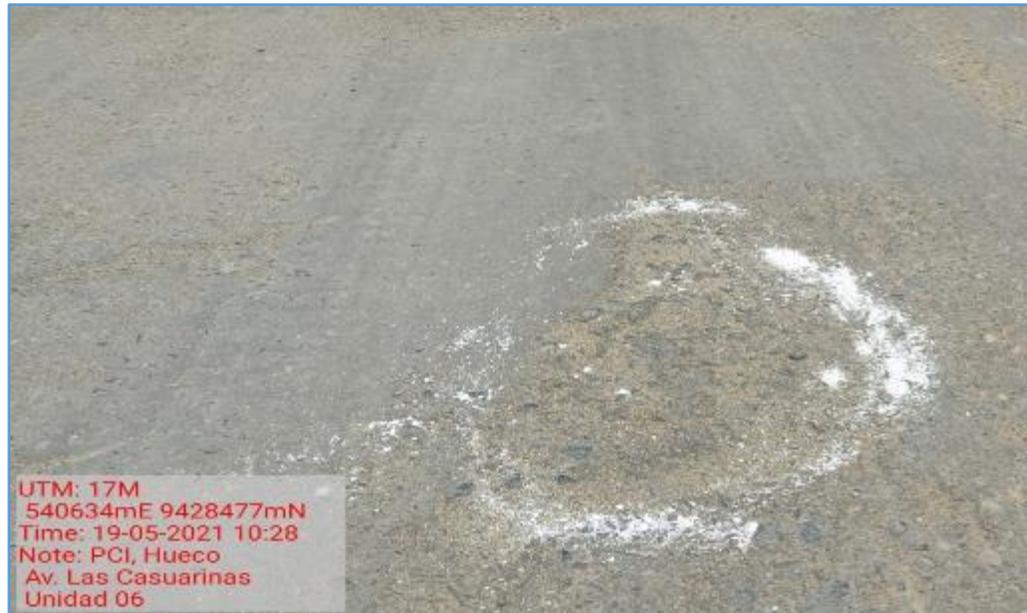
Figura N°67

UNIDAD N°06. Prog. 0+300 a 0+330. Daños Existentes N°13 (HUECO).

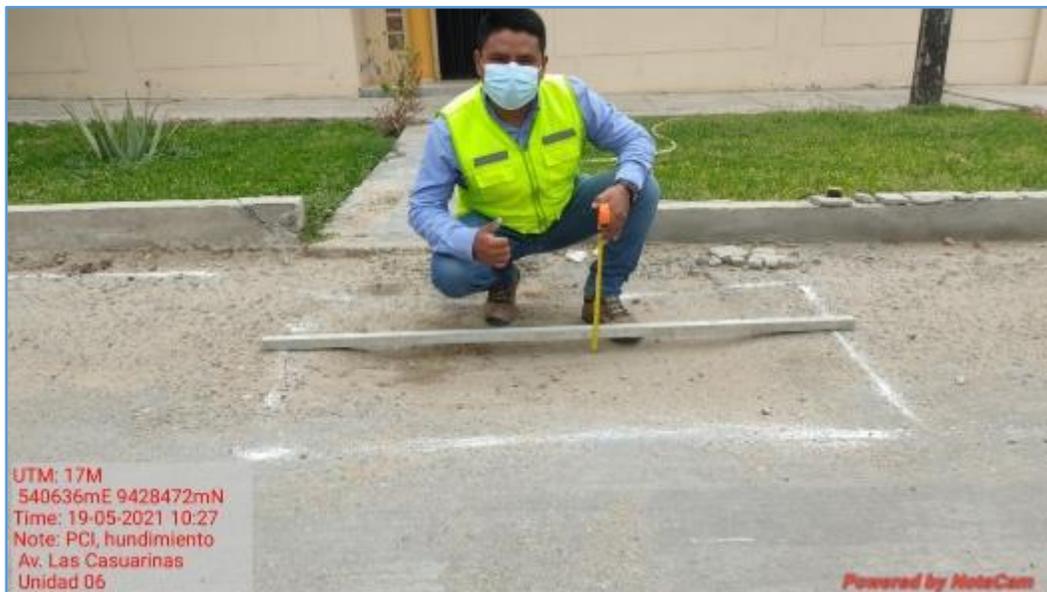
Figura N°68

UNIDAD N°06. Prog. 0+300 a 0+330. Daños Existentes N°04 (ABULTAMIENTO Y HUNDIMIENTOS).

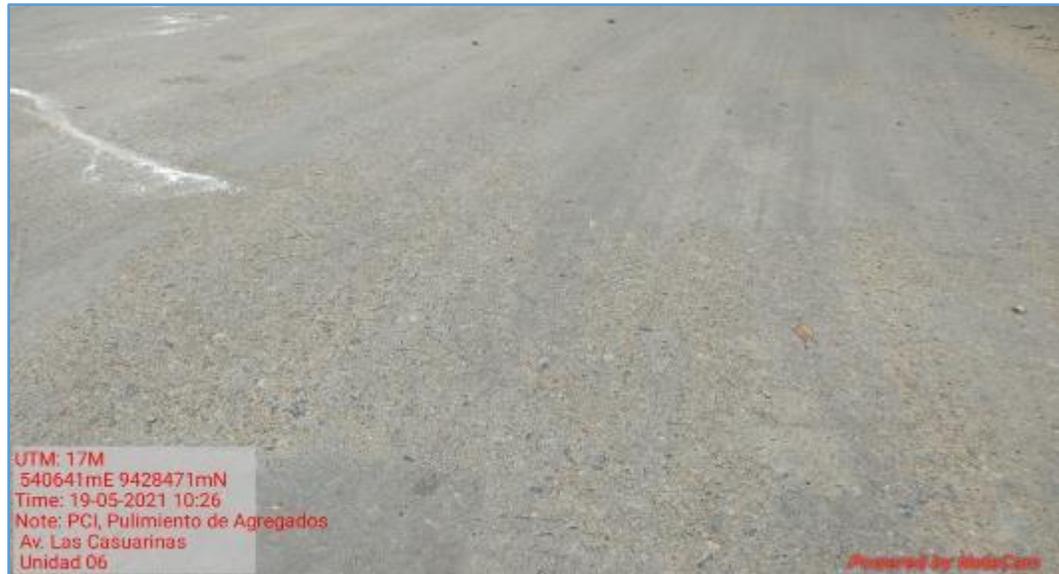
Figura N°69

UNIDAD N°06. Prog. 0+300 a 0+330. Daños Existentes N°12 (PULIMIENTO DE AGREGADOS).

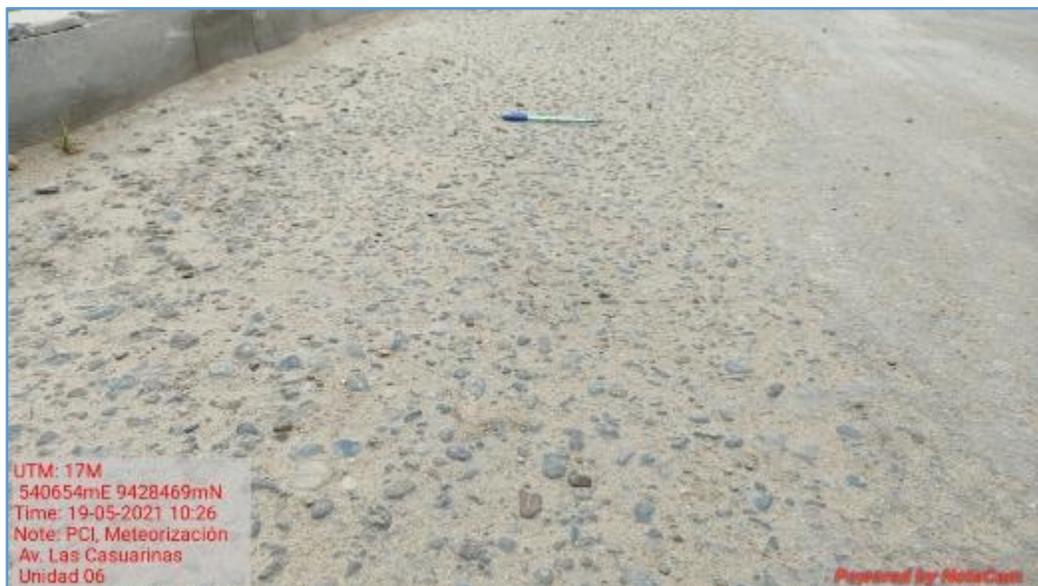
Figura N°70

UNIDAD N°06. Prog. 0+300 a 0+330. Daños Existentes N°20 METEORIZACIÓN (DESGASTE SUPERFICIAL).

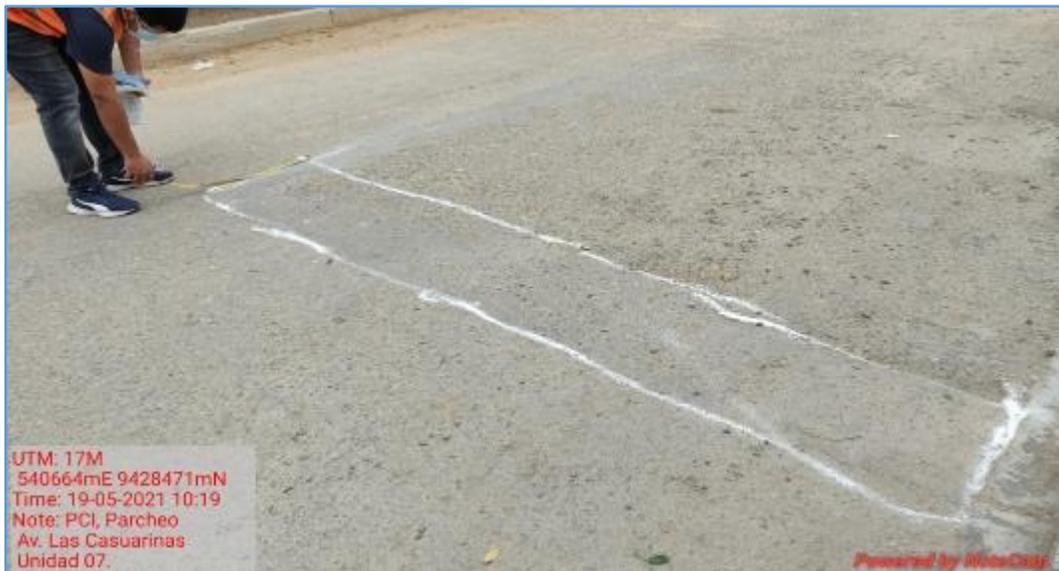
UNIDAD N°07. Prog. 0+360 a 0+390. Daños Existentes N°11 (PARCHEO Y ACOMETIDAS DE SERVICIO).

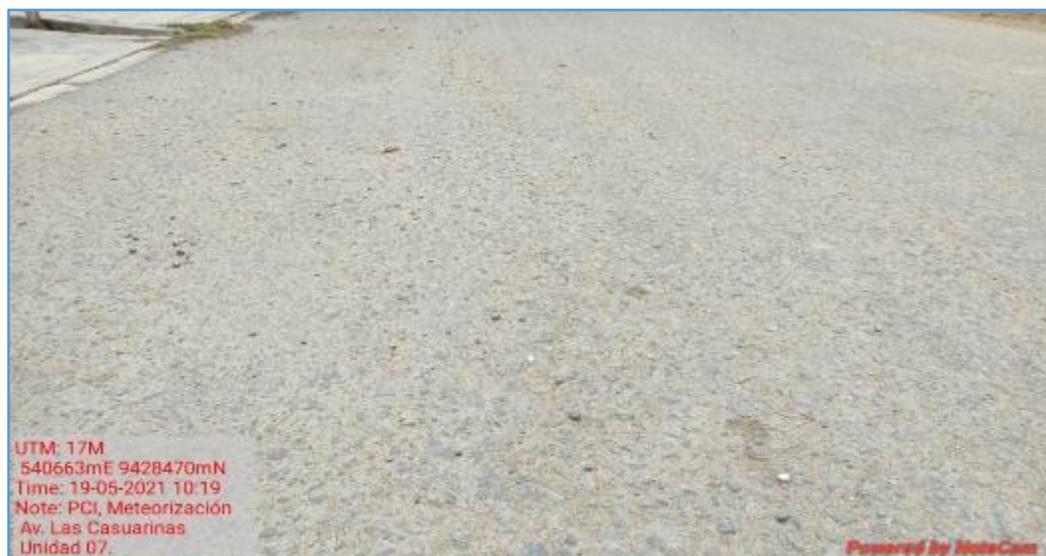
Figura N°72

UNIDAD N°07. Prog. 0+360 a 0+390. Daños Existentes N°20 METEORIZACIÓN (DESGASTE SUPERFICIAL).

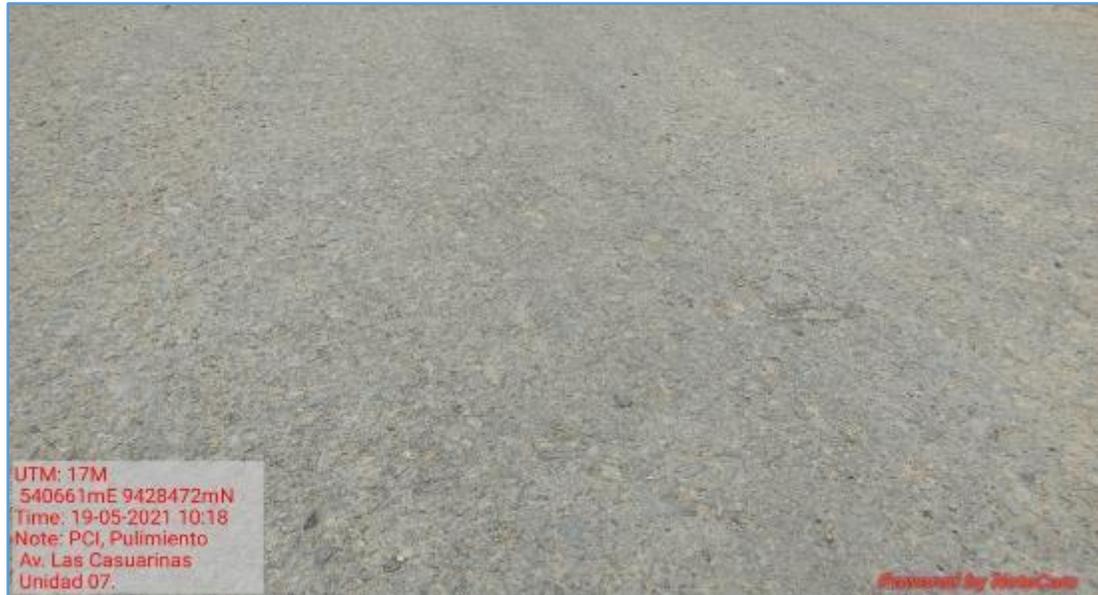
Figura N°73

UNIDAD N°07. Prog. 0+360 a 0+390. Daños Existentes N°12 (PULIMIENTO DE AGREGADOS).

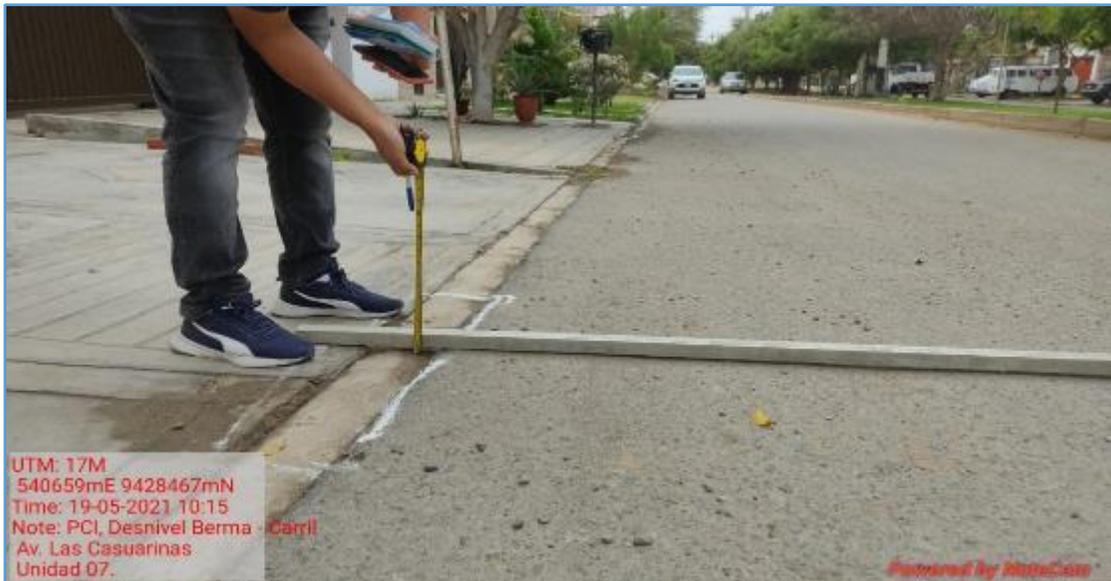
Figura N°74

UNIDAD N°07. Prog. 0+360 a 0+390. Daños Existentes N°09 (DESNIVEL CARRIL / BERMA).

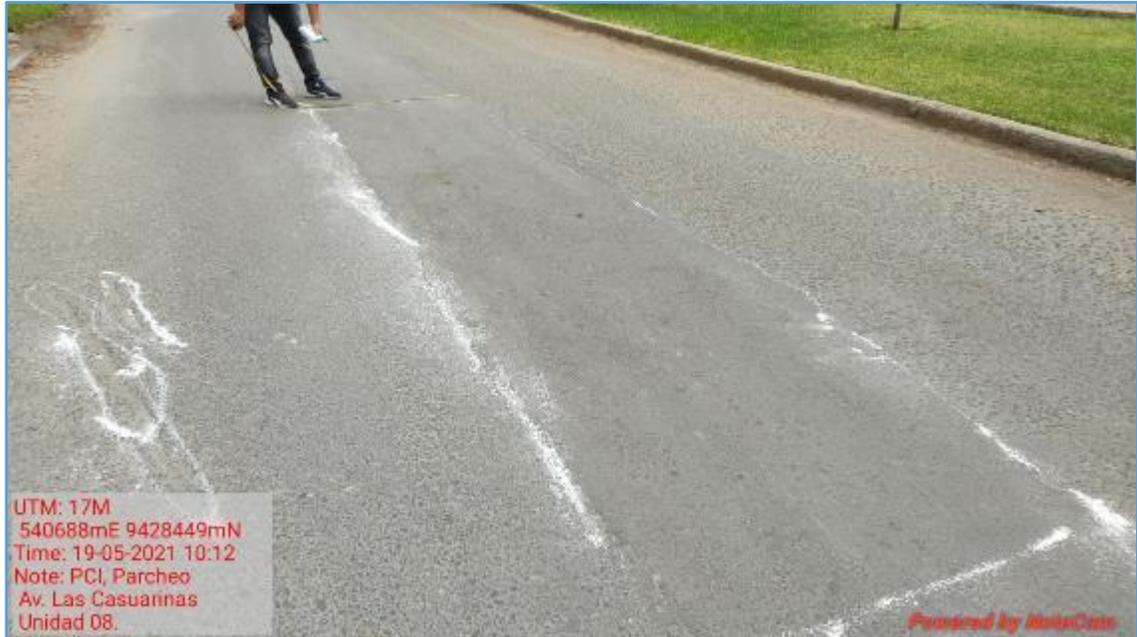
UNIDAD N°08. Prog. 0+420 a 0+450. Daños Existentes N°11 (PARCHEO Y ACOMETIDAS DE SERVICIO).

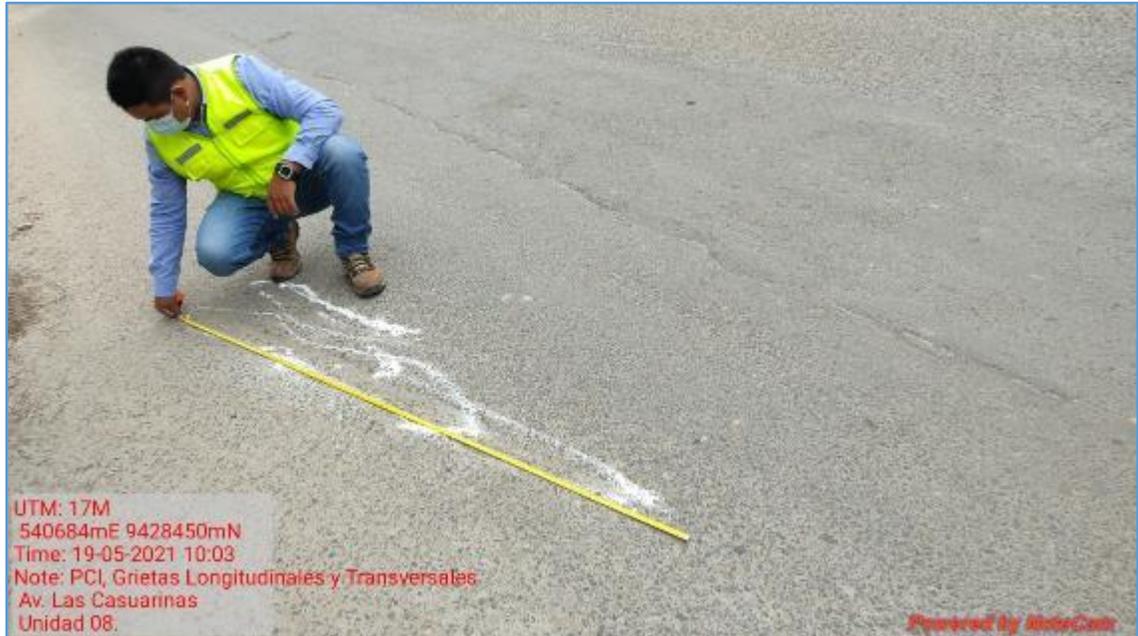
UNIDAD N°08. Prog. 0+420 a 0+450. Daños Existentes N°10 (GRIETAS LONGITUDINALES Y TRANSVERSALES).

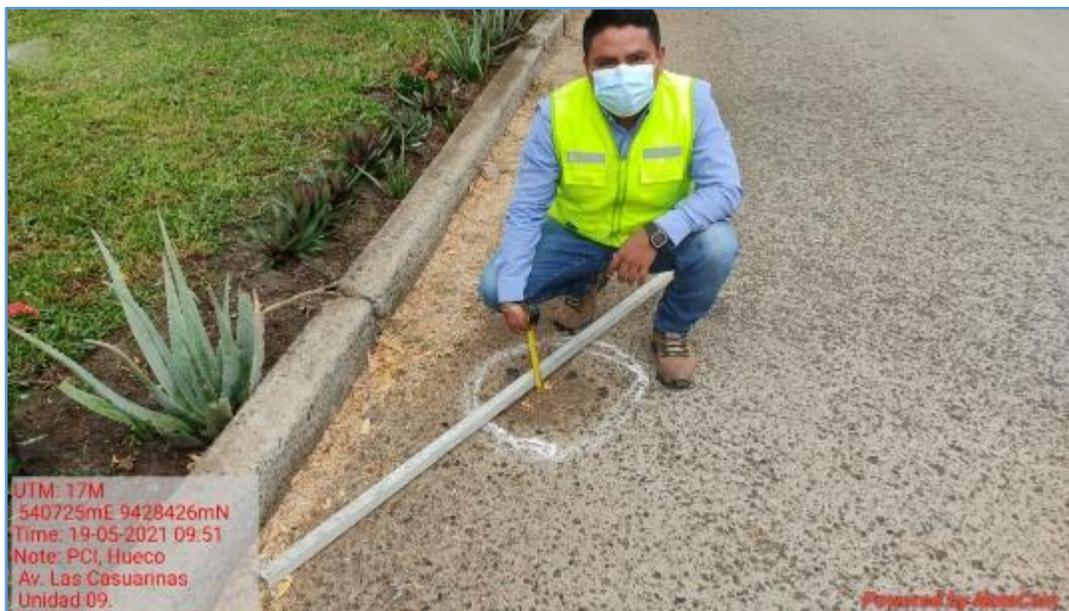
UNIDAD N°09. Prog. 0+480 a 0+510. Daños Existentes N°13 (HUECO).

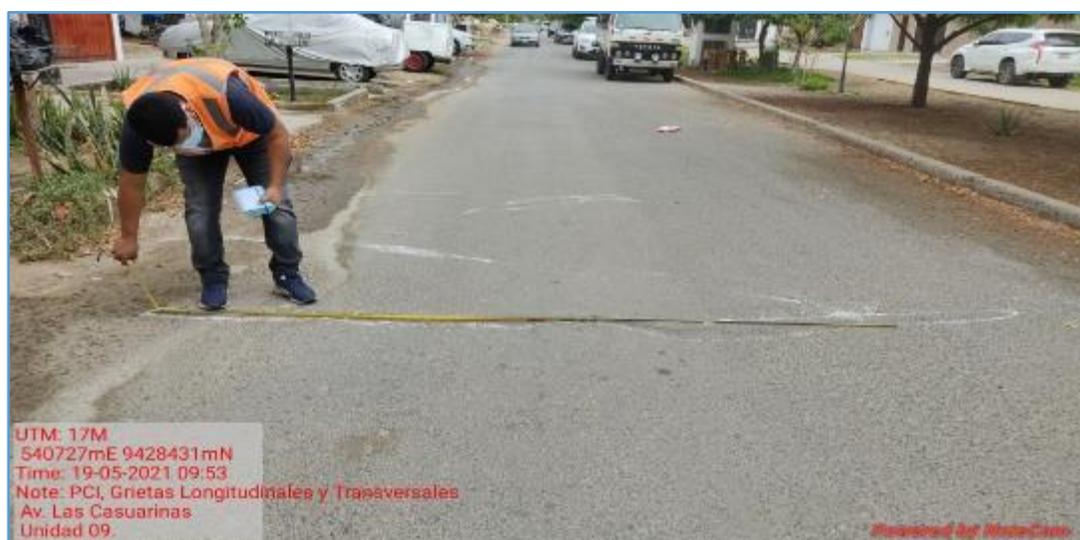
Figura N°79

UNIDAD N°09. Prog. 0+480 a 0+510. Daños Existentes N°10 (GRIETAS LONGITUDINALES Y TRANSVERSALES).

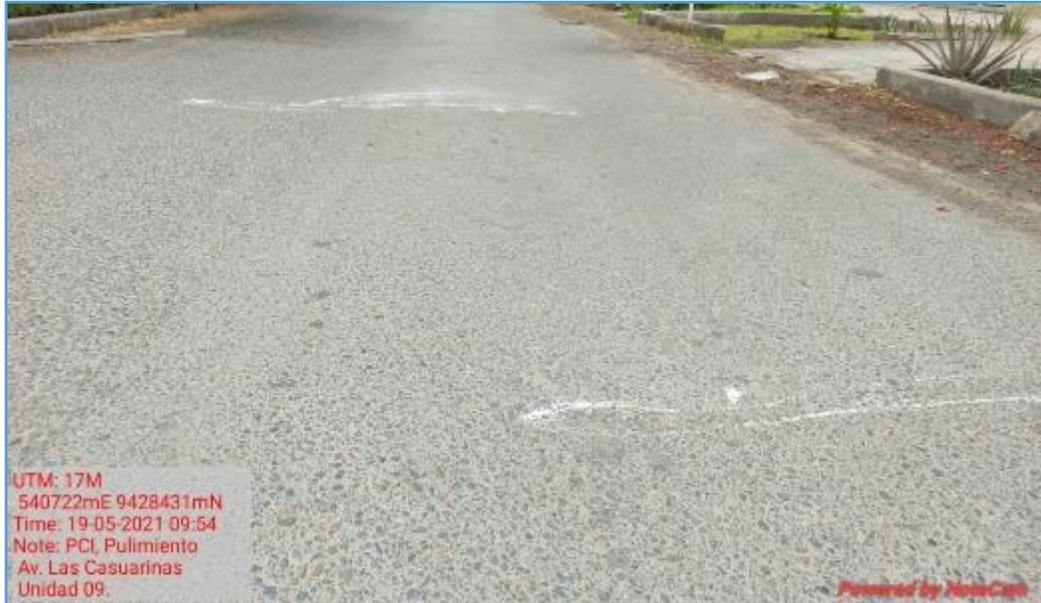
Figura N°80

UNIDAD N°09. Prog. 0+480 a 0+510. Daños Existentes N°12 (PULIMIENTO DE AGREGADOS).

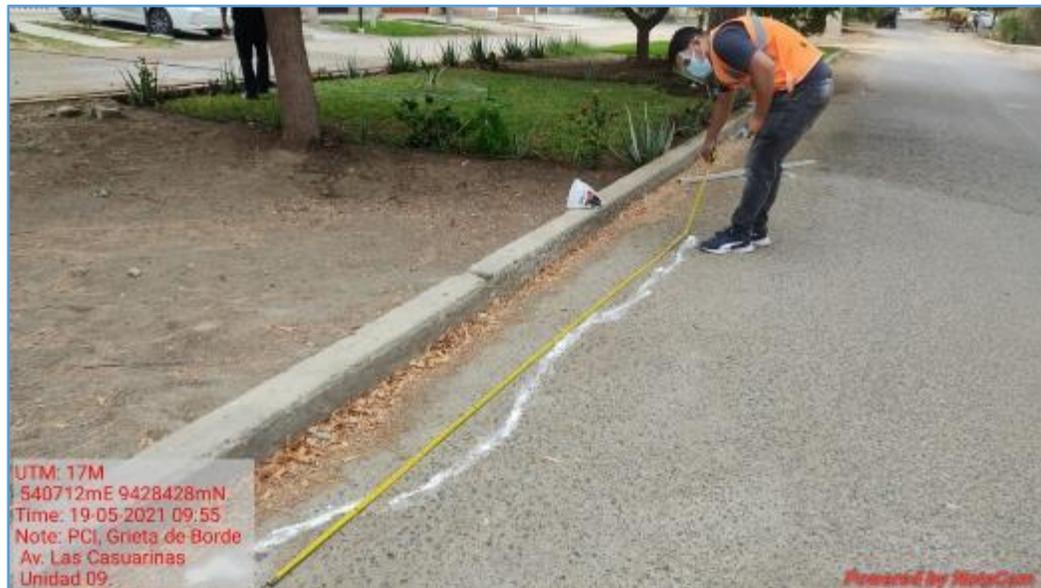
Figura N°81

UNIDAD N°09. Prog. 0+480 a 0+510. Daños Existentes N°07 (GRIETA DE BORDE).

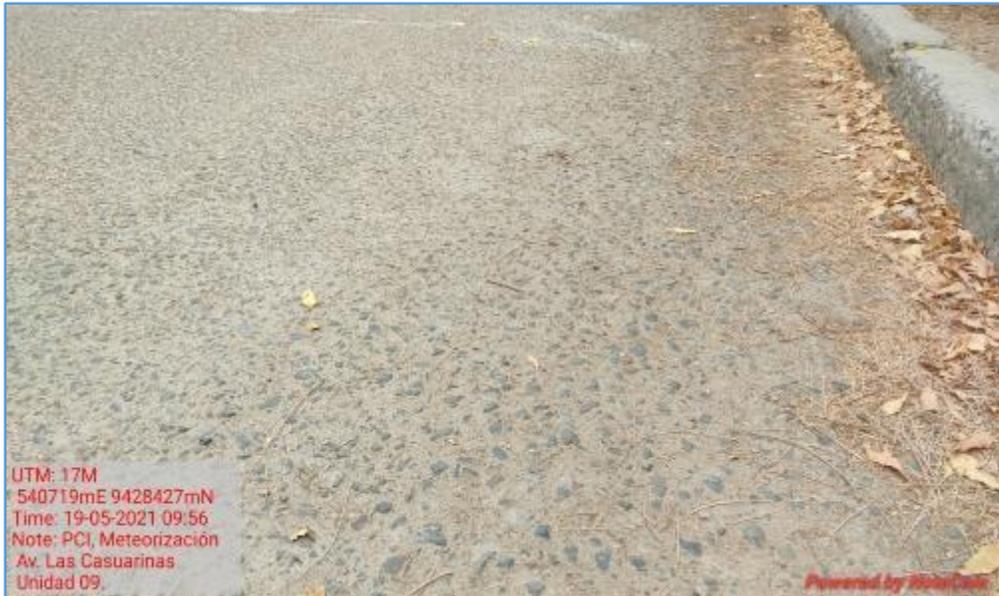
Figura N°82

**UNIDAD N°09. Prog. 0+480 a 0+510. Daños Existentes N°20
METEORIZACIÓN (DESGASTE SUPERFICIAL).**

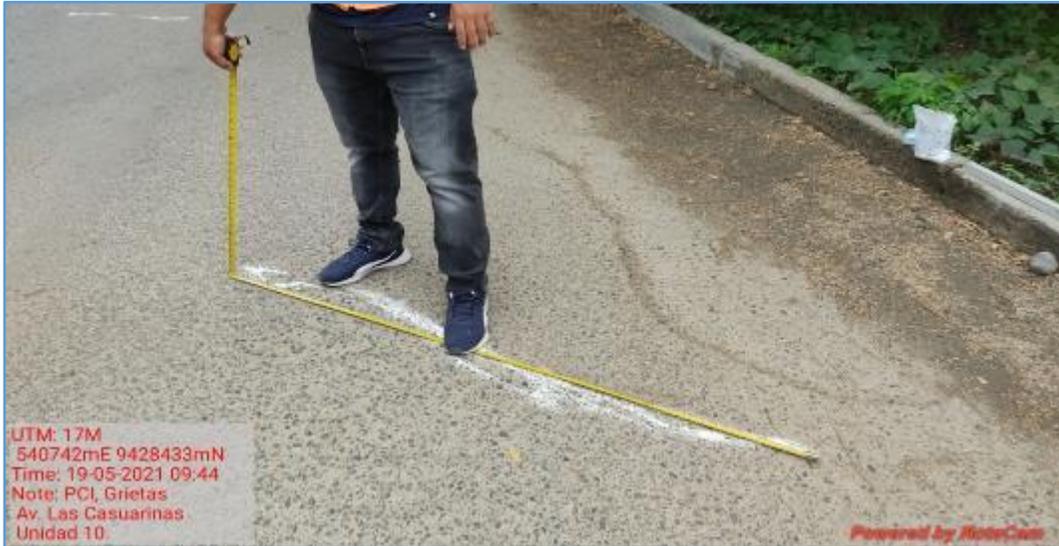
UNIDAD N°10. Prog. 0+540 a 0+570. Daños Existentes N°10 (GRIETAS LONGITUDINALES Y TRANSVERSALES).

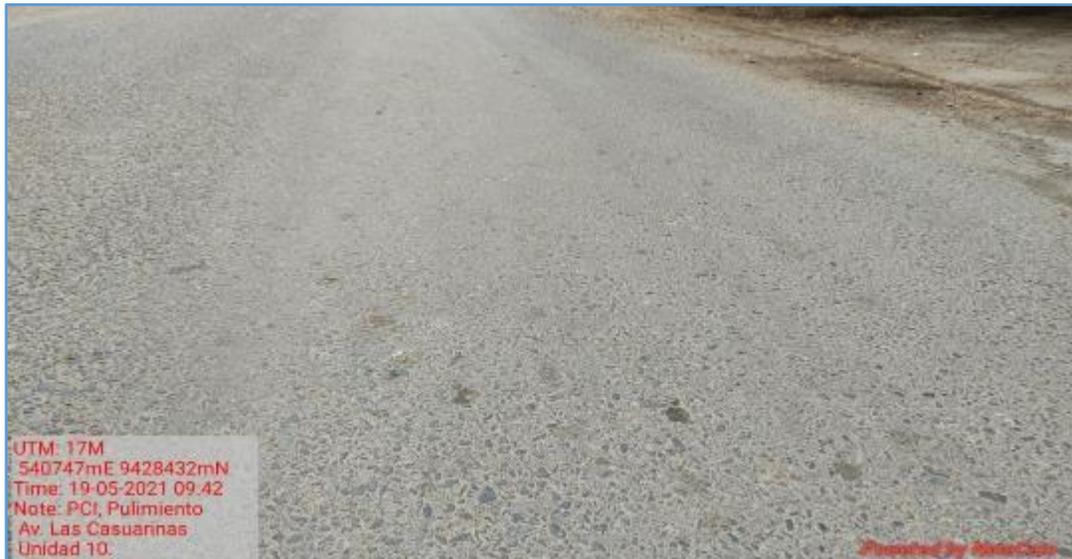
Figura N°84

UNIDAD N°10. Prog. 0+540 a 0+570. Daños Existentes N°12 (PULIMIENTO DE AGREGADOS).

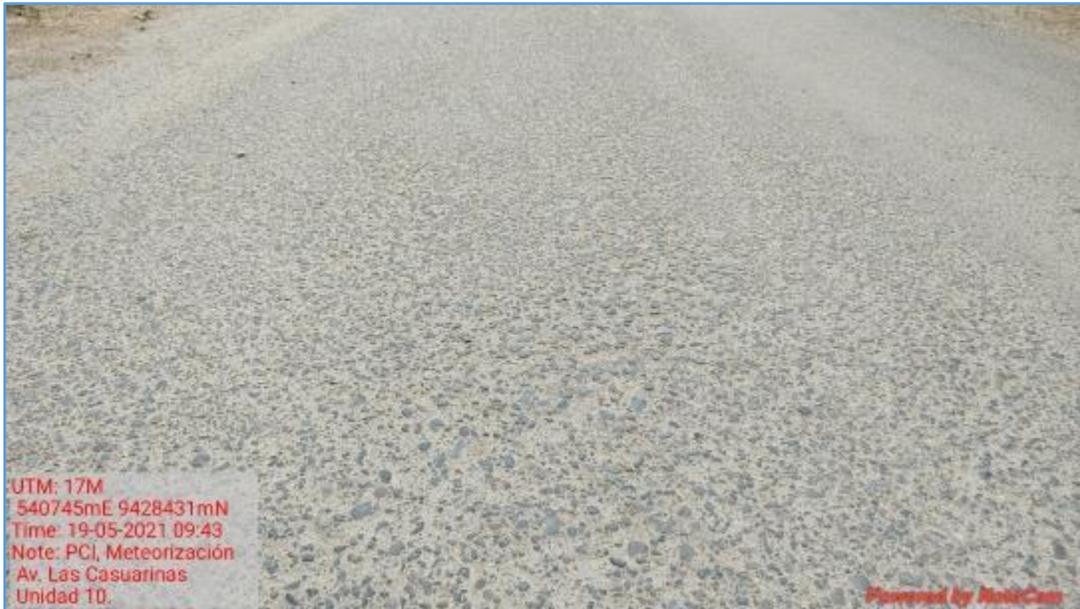
Figura N°85

**UNIDAD N°10. Prog. 0+540 a 0+570. Daños Existentes N°20
METEORIZACIÓN (DESGASTE SUPERFICIAL)**

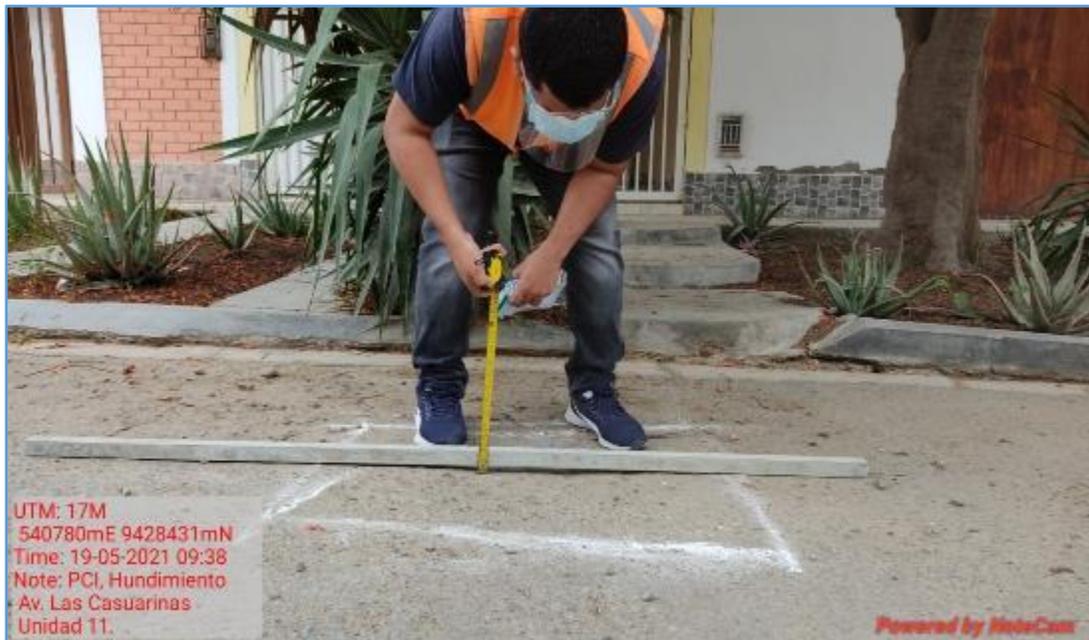
UNIDAD N°11. Prog. 0+600 a 0+630. Daños Existentes N°04 (ABULTAMIENTO Y HUNDIMIENTOS).

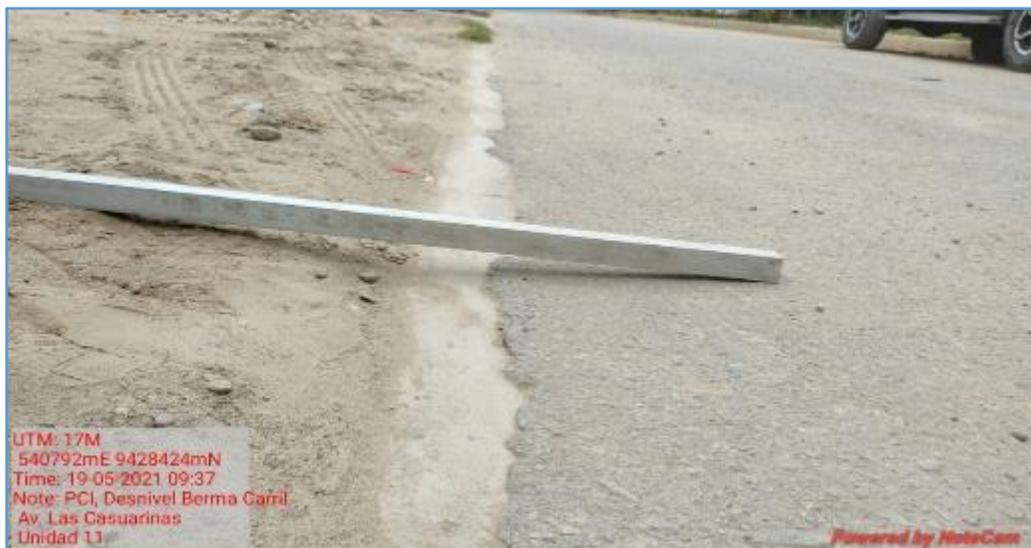
Figura N°87

UNIDAD N°11. Prog. 0+600 a 0+630. Daños Existentes N°09 (DESNIVEL CARRIL / BERMA).

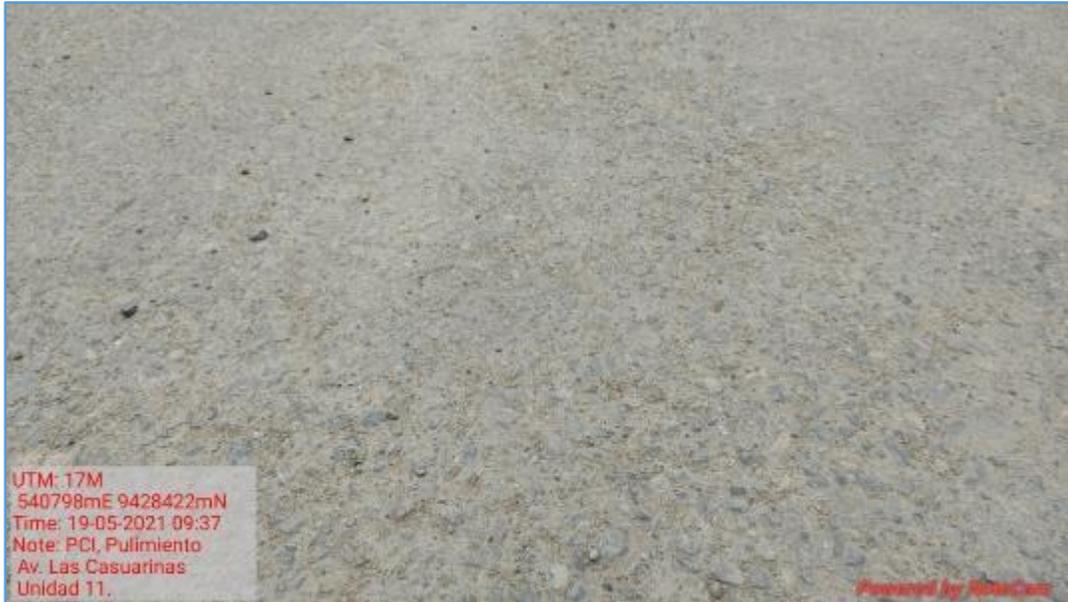
Figura N°88

UNIDAD N°11. Prog. 0+600 a 0+630. Daños Existentes N°12 (*PULIMIENTO DE AGREGADOS*).

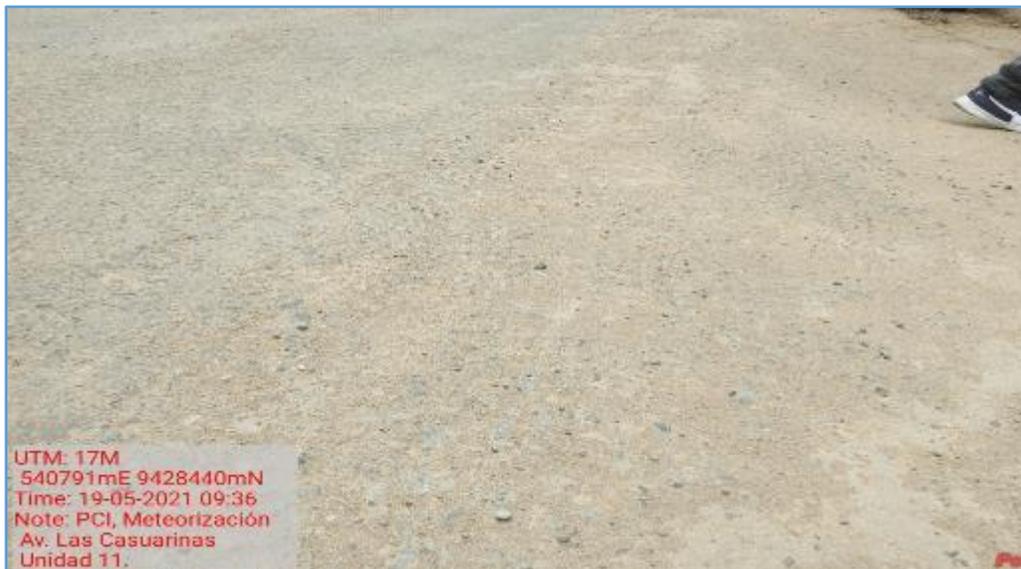
Figura N°89

UNIDAD N°11. Prog. 0+600 a 0+630. Daños Existentes N°20 (*METEORIZACIÓN (DESGASTE SUPERFICIAL)*).

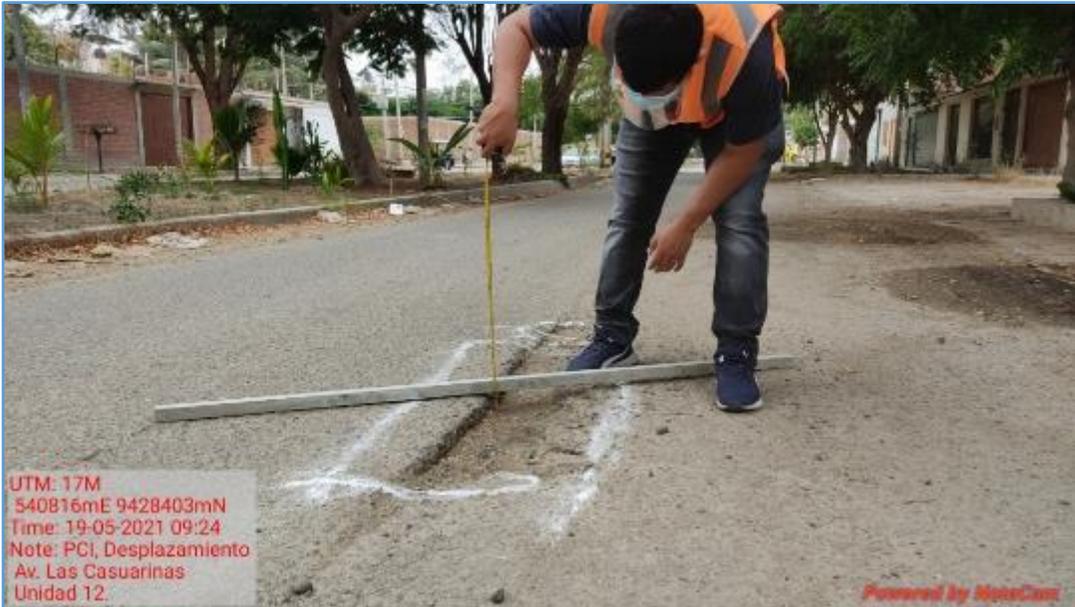
UNIDAD N°12. Prog. 0+660 a 0+690. Daños Existentes N°16 (DESPLAZAMIENTO).

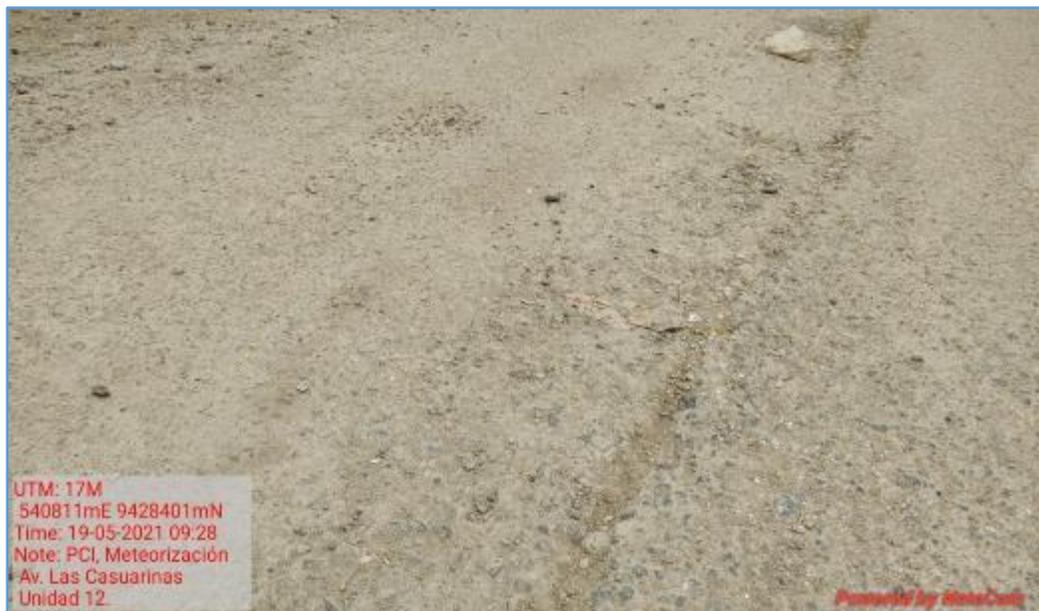
Figura N°91

UNIDAD N°12. Prog. 0+660 a 0+690. Daños Existentes N°20 METEORIZACIÓN (DESGASTE SUPERFICIAL).
