UNIVERSIDAD PRIVADA ANTONOR ORREGO
FACULTAD DE INGENIERÍA
ESCUELA PROFESIONAL DE INGENIERÍA CIVIL

**EVALUACIÓN DEL PAVIMENTO FLEXIBLE APLICANDO LA METODOLOGÍA
PCI, EN LA AVENIDA LAS CASUARINAS DE LA URBANIZACIÓN SANTA MARÍA
DEL PINAR DE LA CIUDAD DE PIURA.**

**PIURA – PERU
2021**

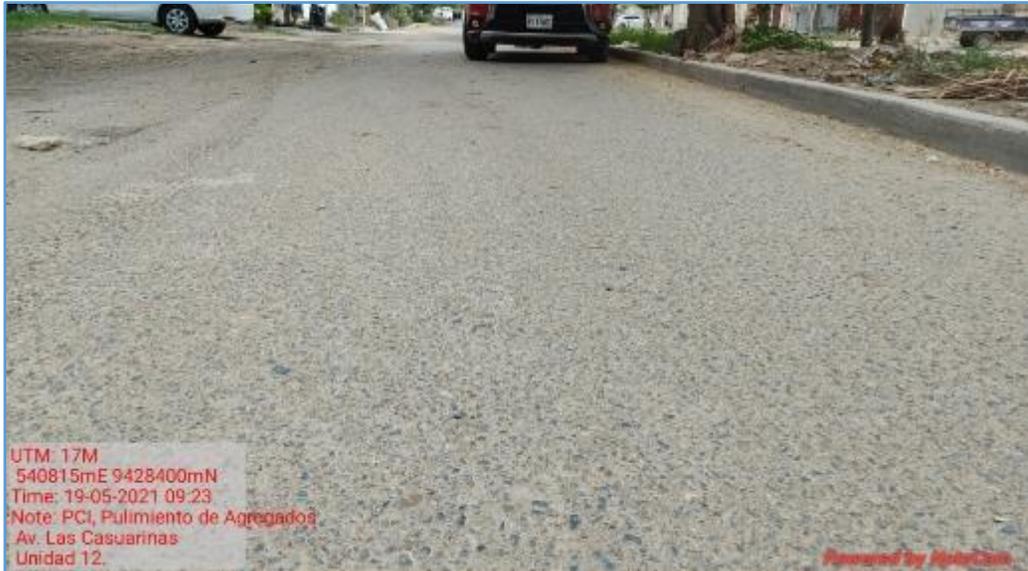
Figura N°92

UNIDAD N°12. Prog. 0+660 a 0+690. Daños Existentes N°12 (PULIMIENTO DE AGREGADOS).

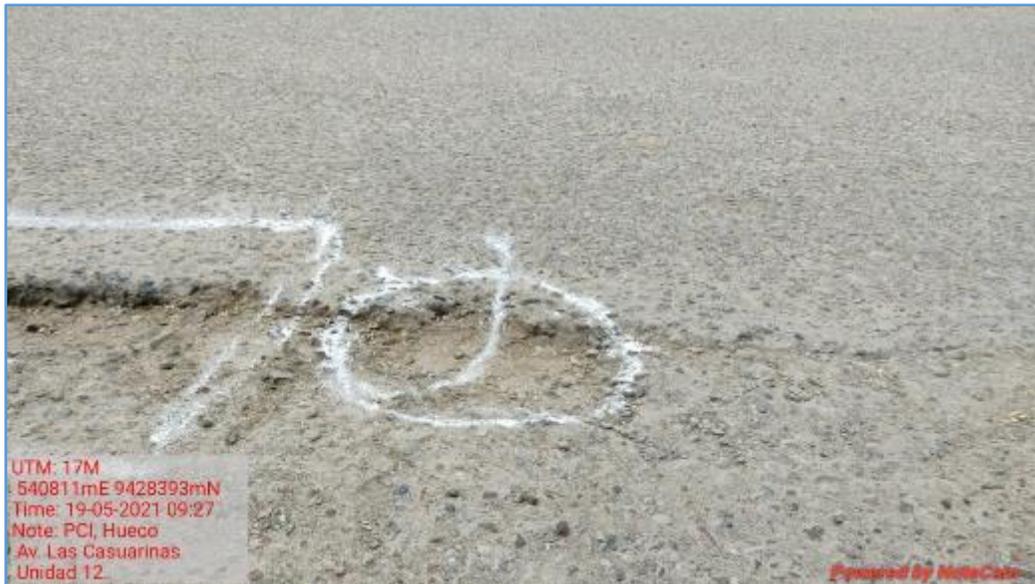
Figura N°93

UNIDAD N°12. Prog. 0+660 a 0+690. Daños Existentes N°13 (HUECO).

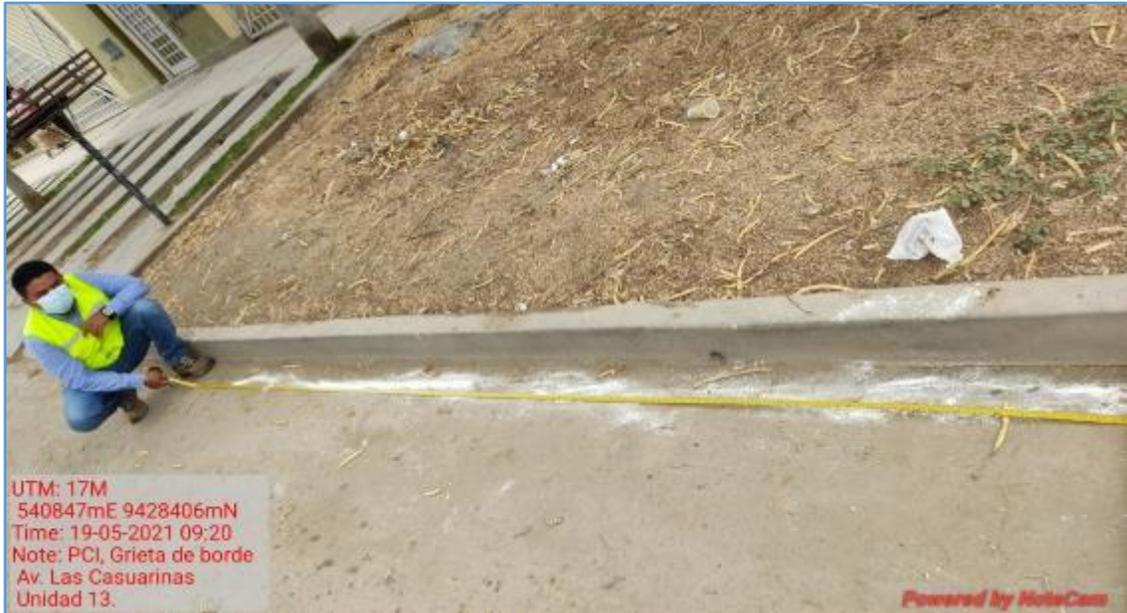
UNIDAD N°13. Prog. 0+720 a 0+750. Daños Existentes N°07 (GRIETA DE BORDE).

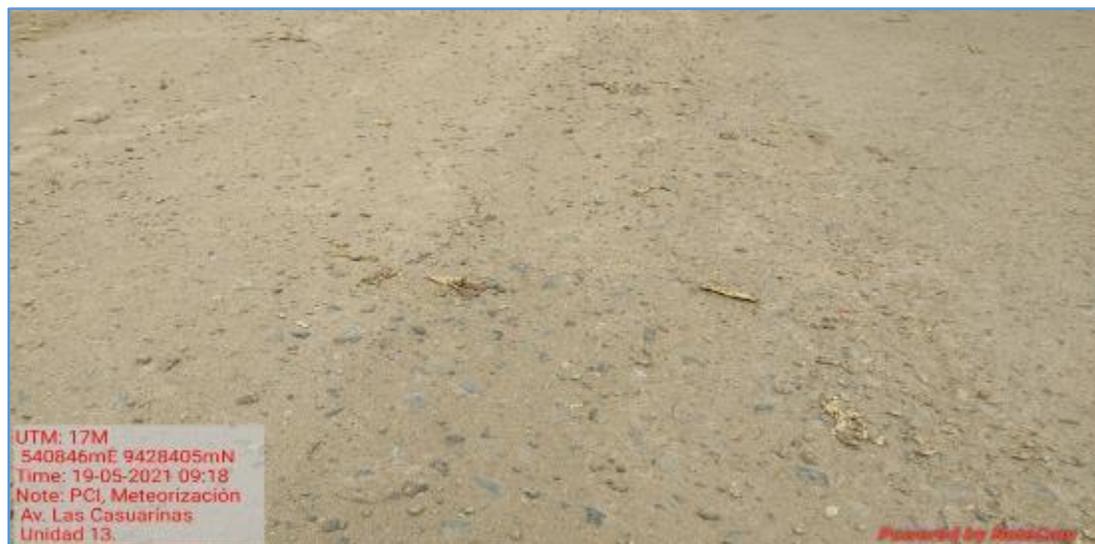
Figura N°95

UNIDAD N°13. Prog. 0+720 a 0+750. Daños Existentes N°20 METEORIZACIÓN (DESGASTE SUPERFICIAL).

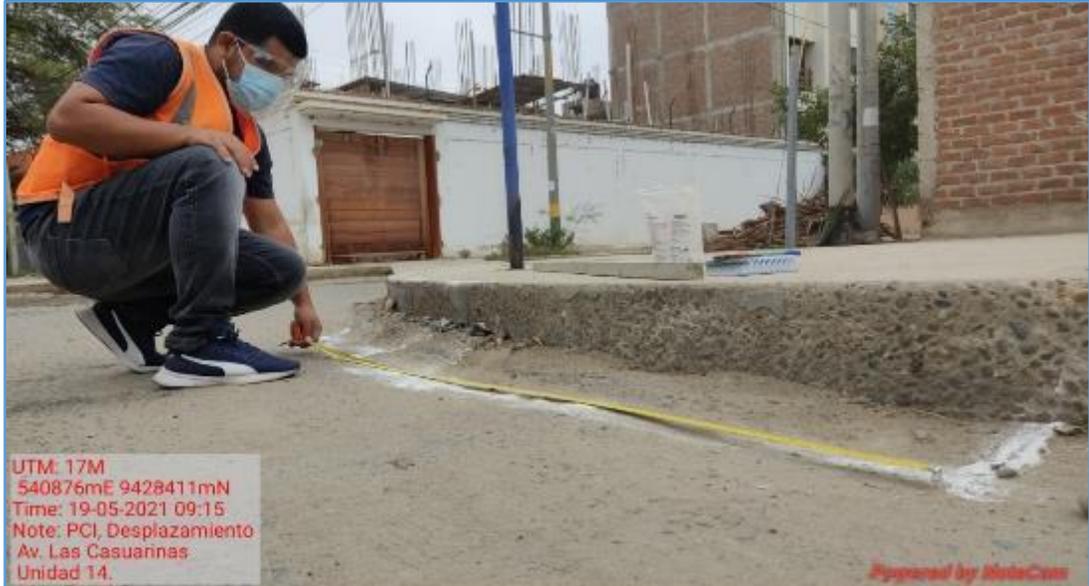
UNIDAD N°14. Prog. 0+780 a 0+810. Daños Existentes N°16 (DESPLAZAMIENTO).

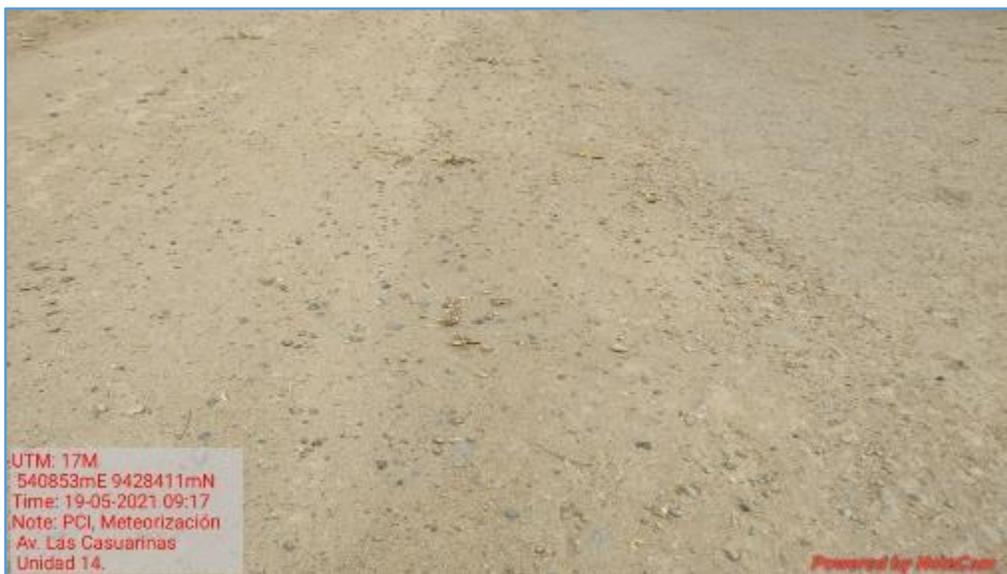
Figura N°98

UNIDAD N°14. Prog. 0+780 a 0+810. Daños Existentes N°20 METEORIZACIÓN (DESGASTE SUPERFICIAL)

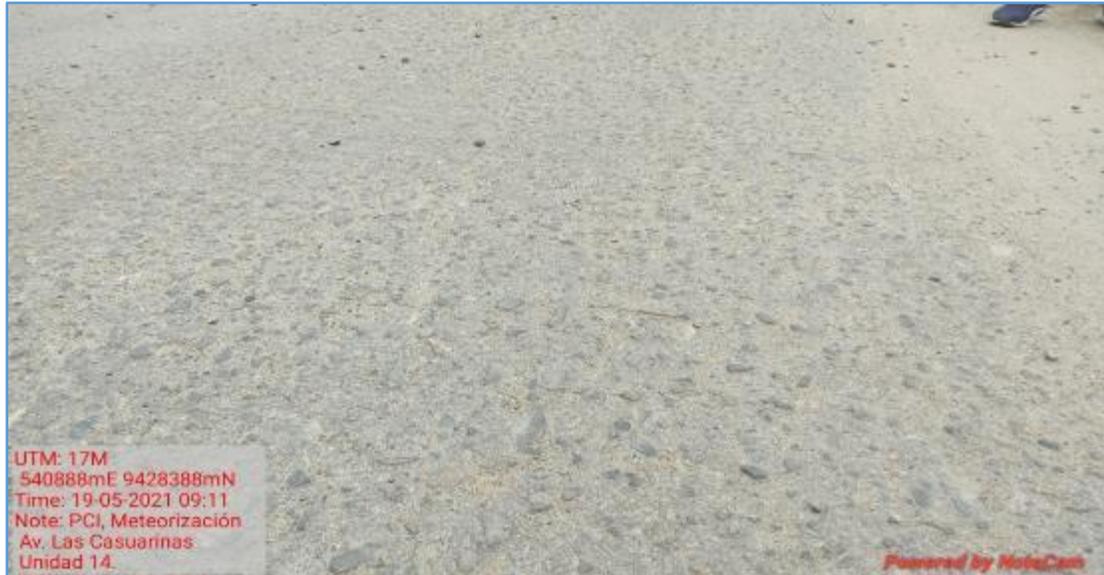
Figura N°99

UNIDAD N°14. Prog. 0+780 a 0+810. Daños Existentes N°12 (PULIMIENTO DE AGREGADOS).

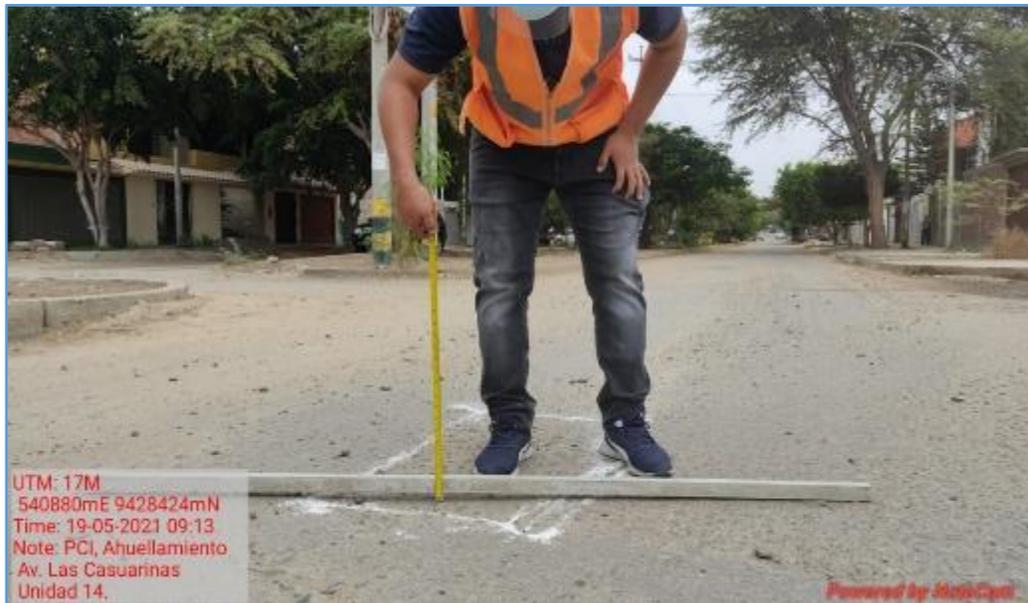
Figura N°100

UNIDAD 14. Prog. 0+780 a 0+810. Daños Existentes N°15 (AHUELLAMIENTO).

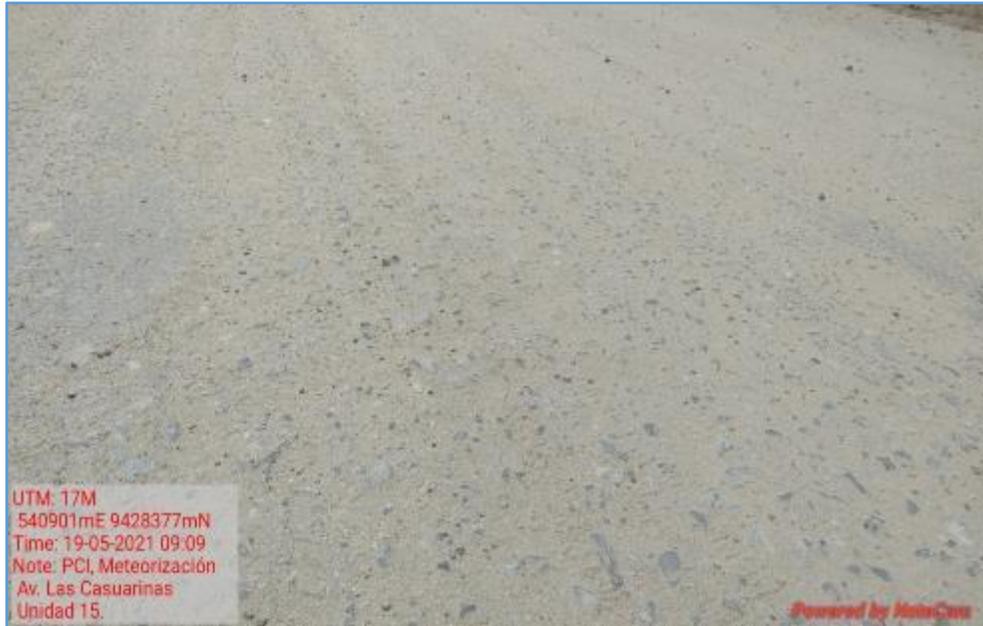
**UNIDAD N°15. Prog. 0+840 a 0+870. Daños Existentes N°20
METEORIZACIÓN (DESGASTE SUPERFICIAL).**

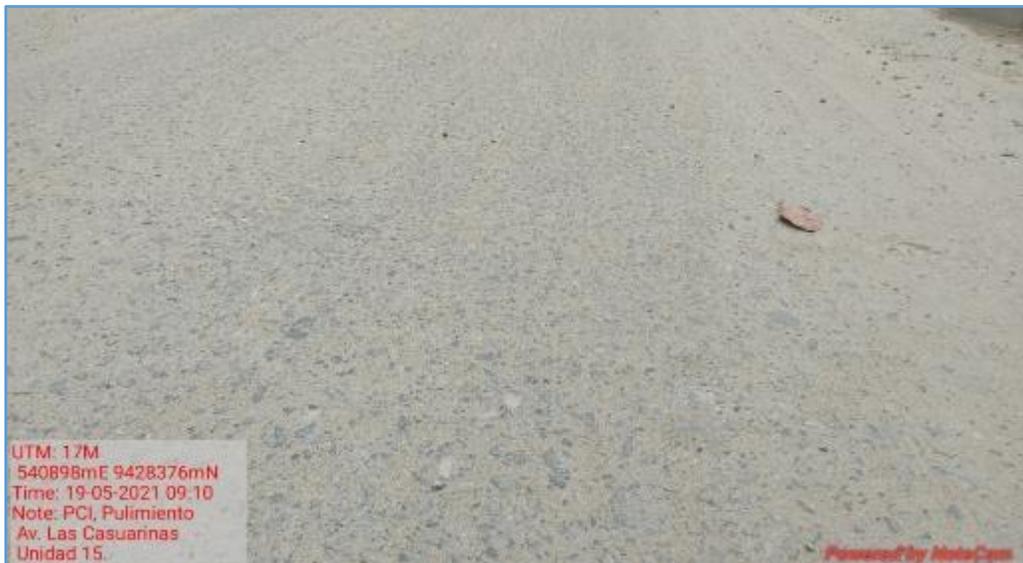
Figura N°102

**UNIDAD N°15. Prog. 0+840 a 0+870. Daños Existentes N°12 (PULIMIENTO
DE AGREGADOS).**

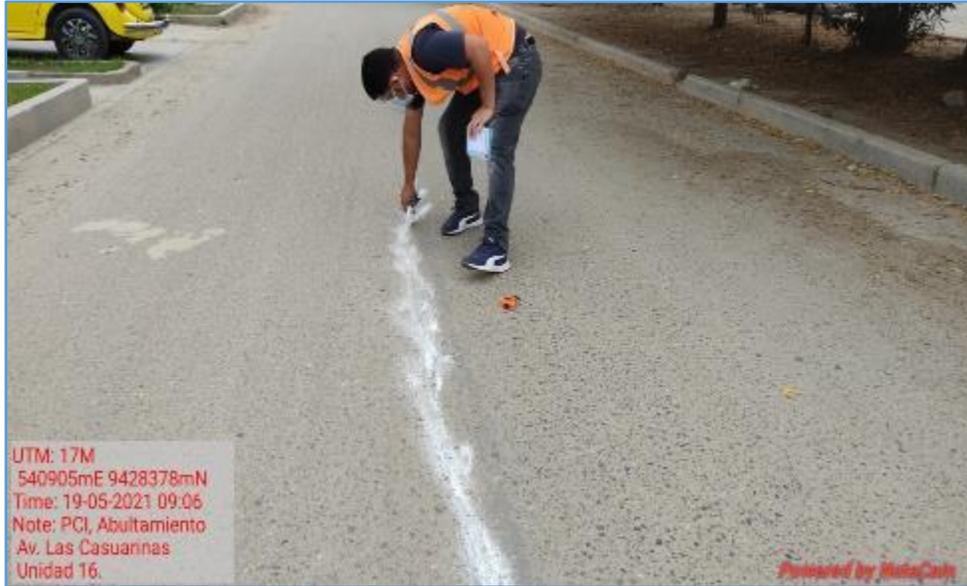
UNIDAD N°16. Prog. 0+900 a 0+930. Daños Existentes N°04 (ABULTAMIENTO).

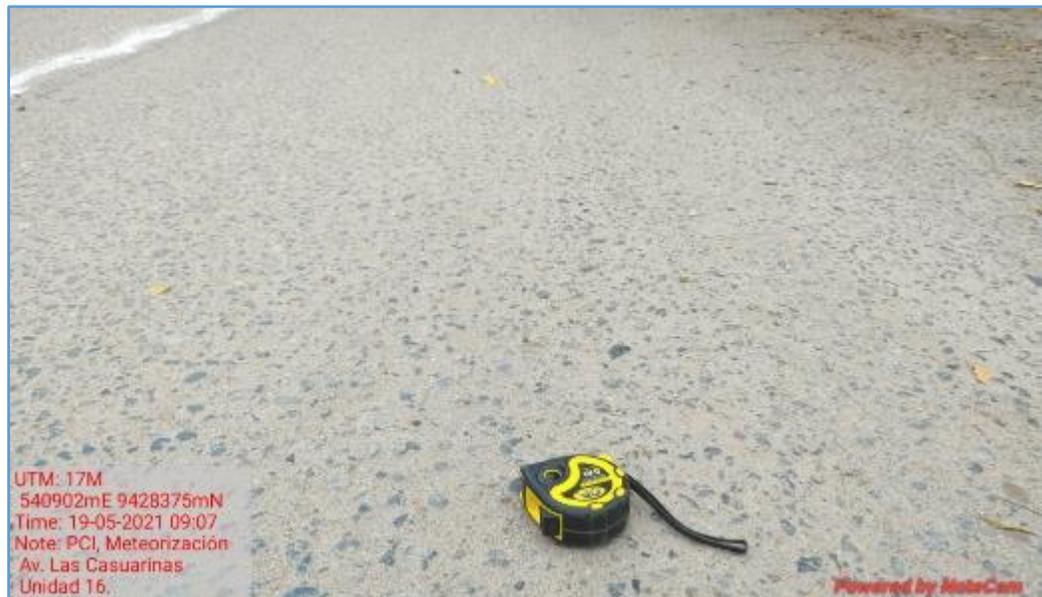
Figura N°104

UNIDAD N°16. Prog. 0+900 a 0+930. Daños Existentes N°20 METEORIZACIÓN (DESGASTE SUPERFICIAL).

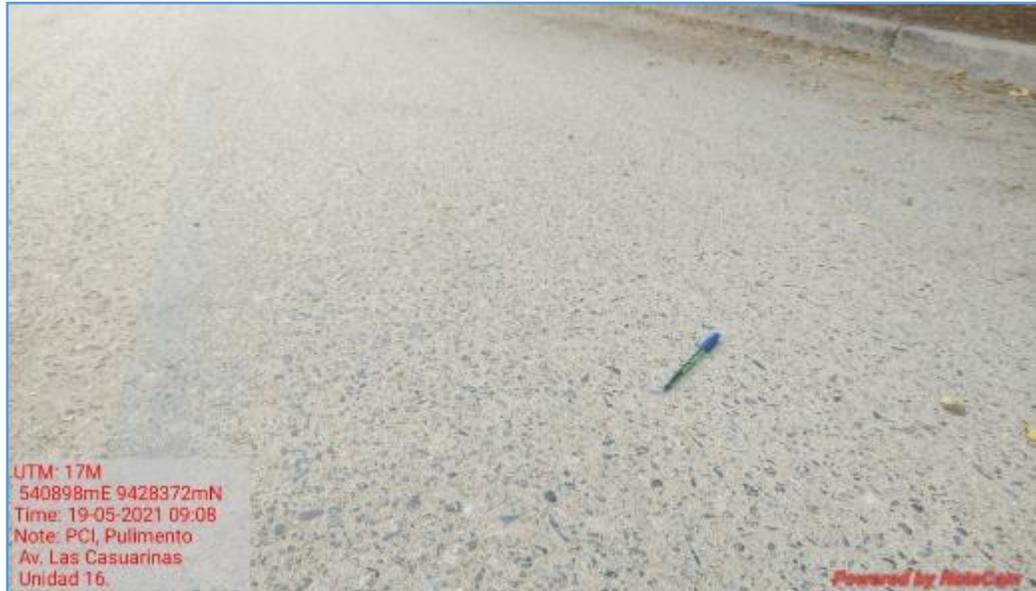
Figura N°105

UNIDAD N°16. Prog. 0+900 a 0+930. Daños Existentes N°12 (PULIMIENTO DE AGREGADOS).

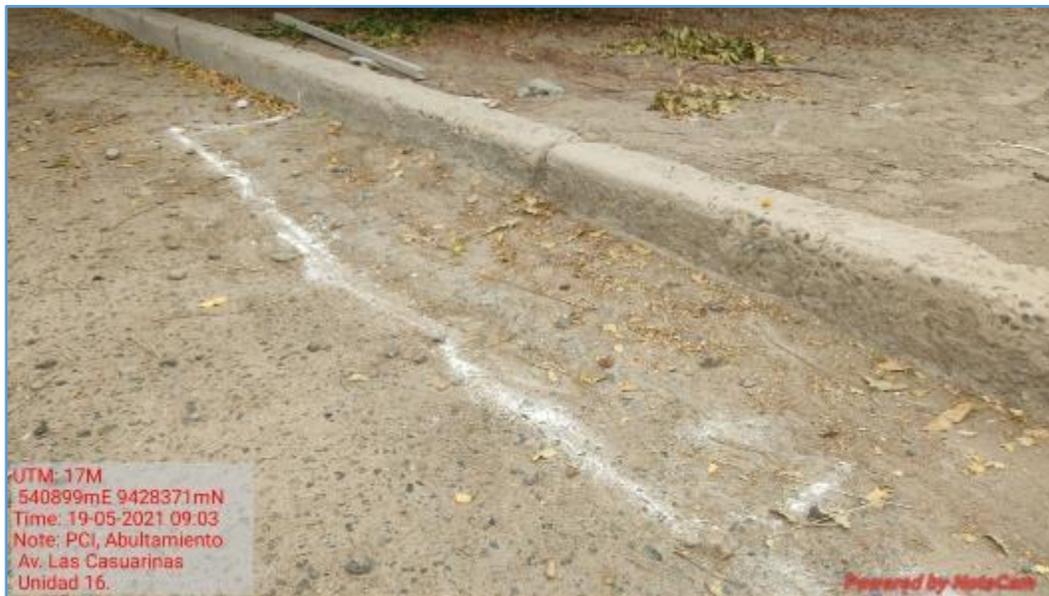
Figura N°106

UNIDAD N°16. Prog. 0+900 a 0+930. Daños Existentes N°04 (ABULTAMIENTO Y HUNDIMIENTOS).

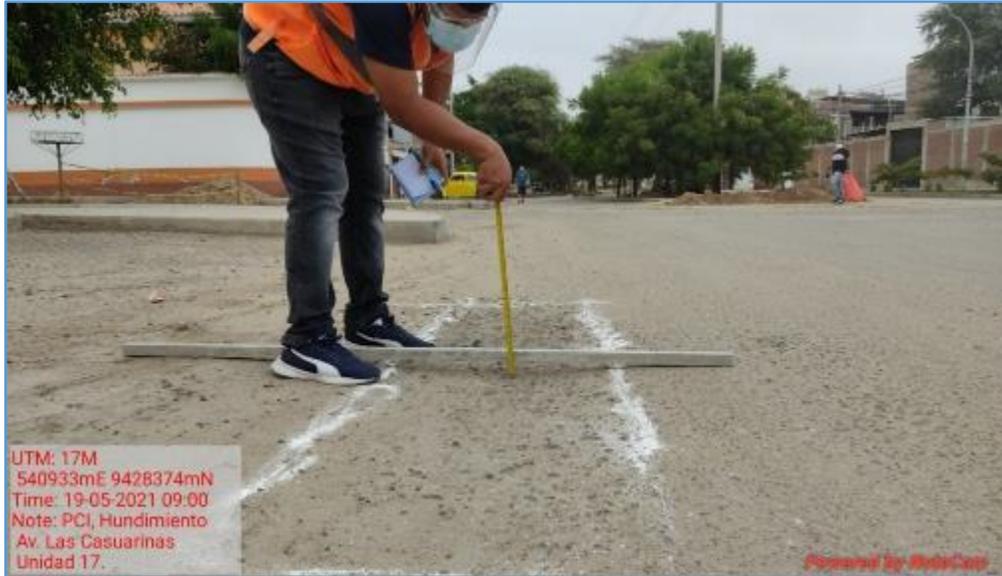
UNIDAD N°17. Prog. 0+960 a 0+990. Daños Existentes N°04 (ABULTAMIENTO Y HUNDIMIENTOS).

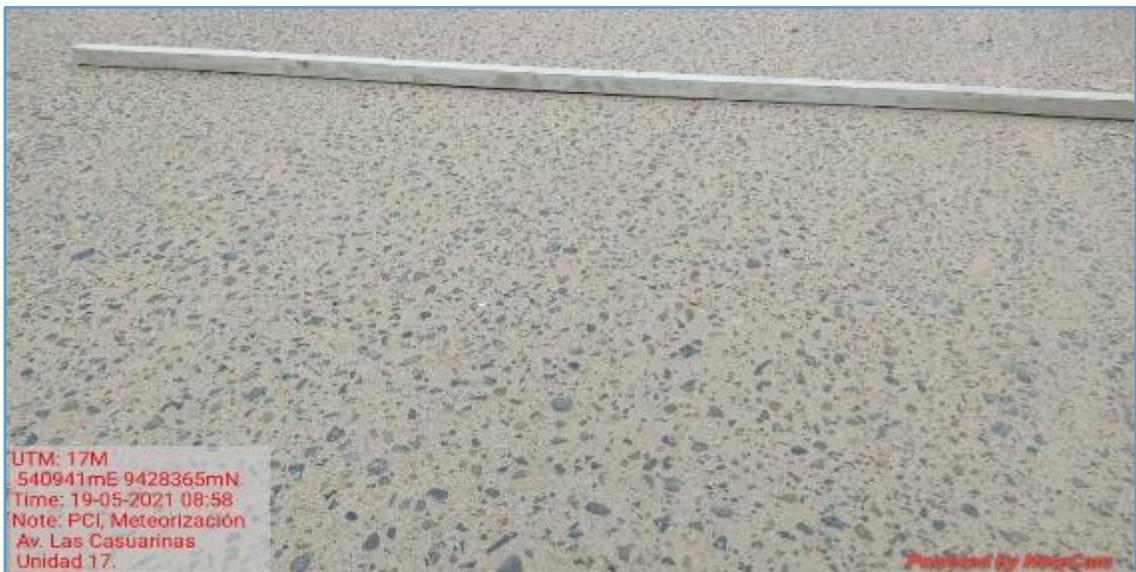
Figura N°108

UNIDAD N°17. Prog. 0+960 a 0+990. Daños Existentes N°20 METEORIZACIÓN (DESGASTE SUPERFICIAL).

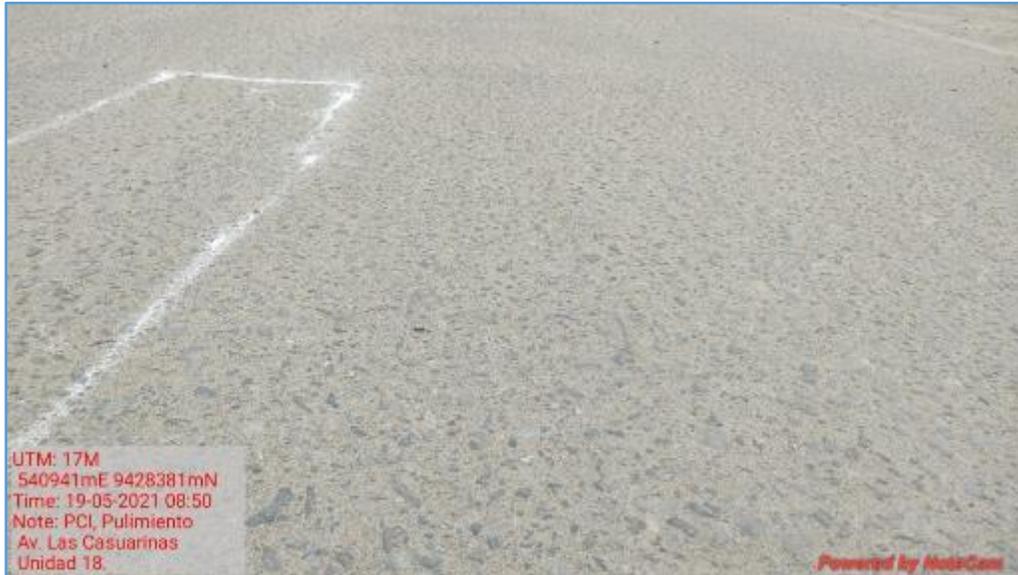
UNIDAD N°18. Prog. 1+020 a 1+050. Daños Existentes N°12 (PULIMIENTO DE AGREGADOS).

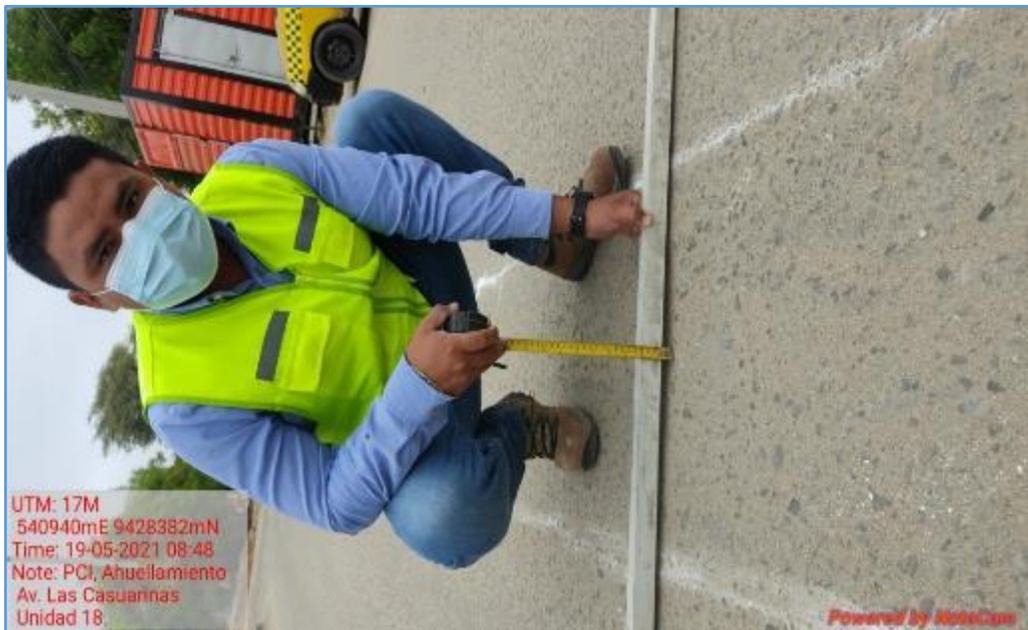
Figura N°110

UNIDAD N°18. Prog. 1+020 a 1+050. Daños Existentes N°15 (AHUELLAMIENTO).

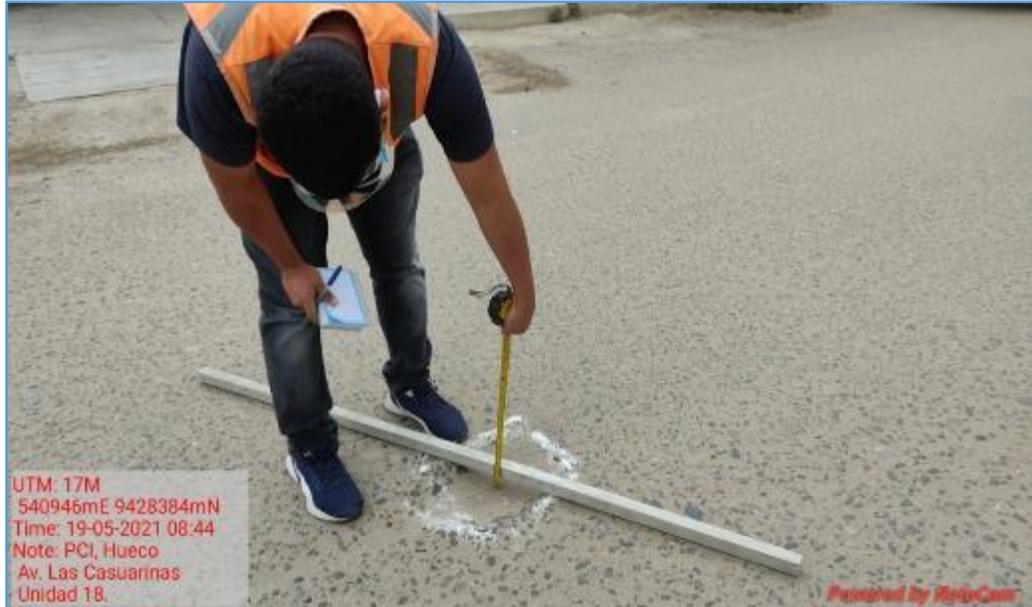
Figura N°111

UNIDAD N°18. Prog. 1+020 a 1+050. Daños Existentes N°13 (HUECO).

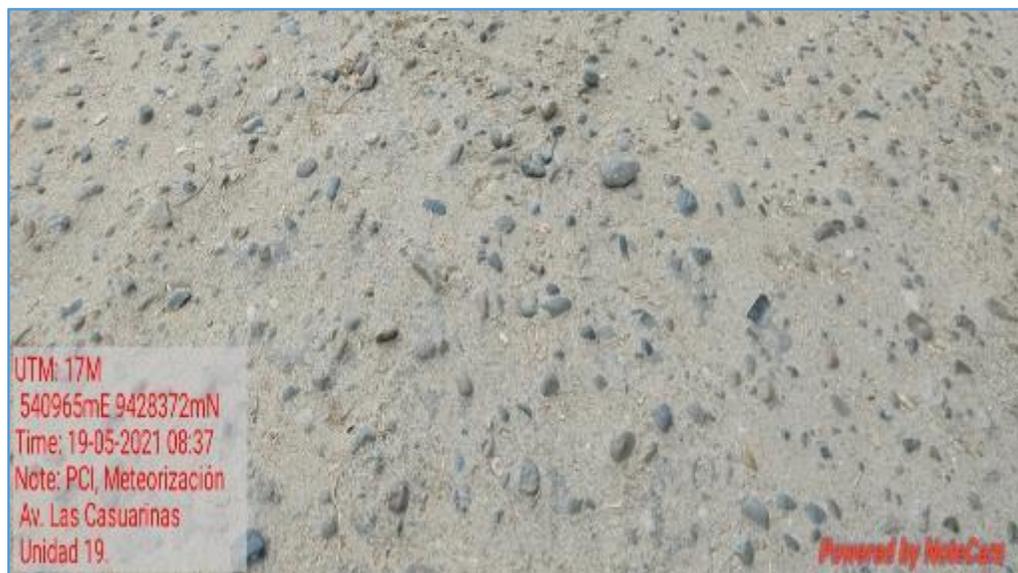
**UNIDAD N°19. Prog. 1+080 a 1+110. Daños Existentes N°20
METEORIZACIÓN (DESGASTE SUPERFICIAL).**

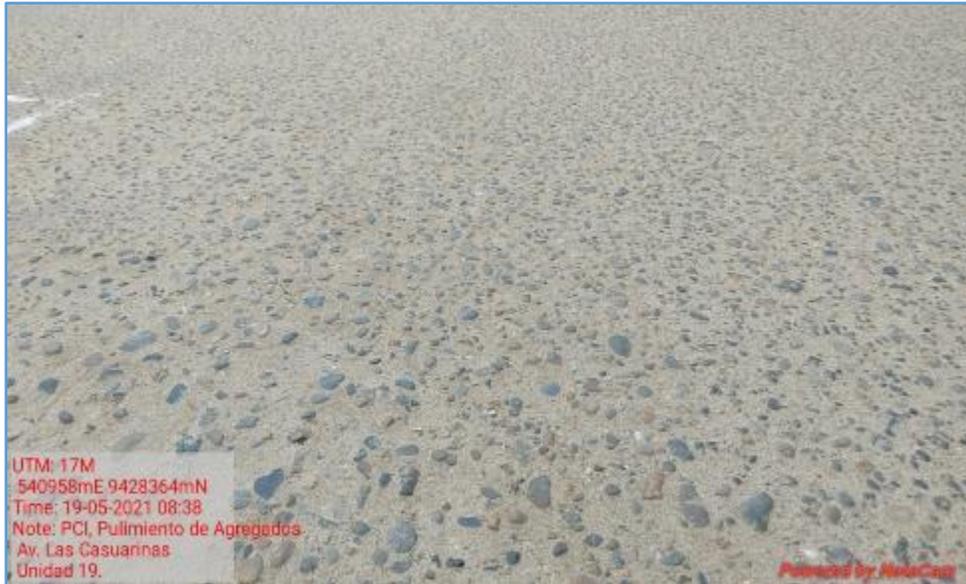
Figura N°114

UNIDAD N°19. Prog. 1+080 a 1+110. Daños Existentes N°12 (PULIMIENTO DE AGREGADOS).

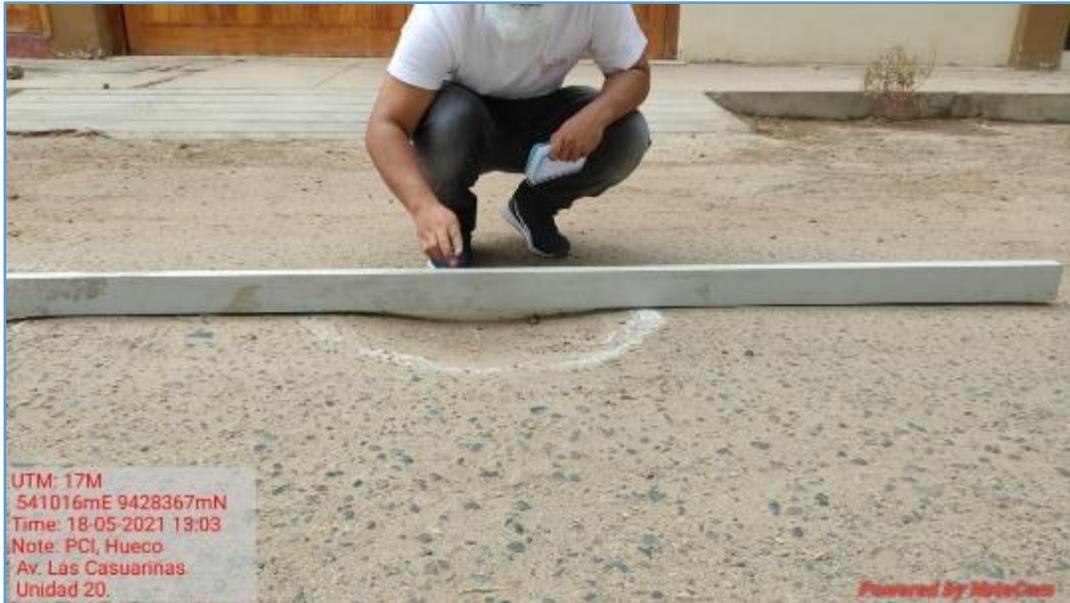
UNIDAD N°20. Prog. 1+140 a 1+170. Daños Existentes N°13 (HUECO).

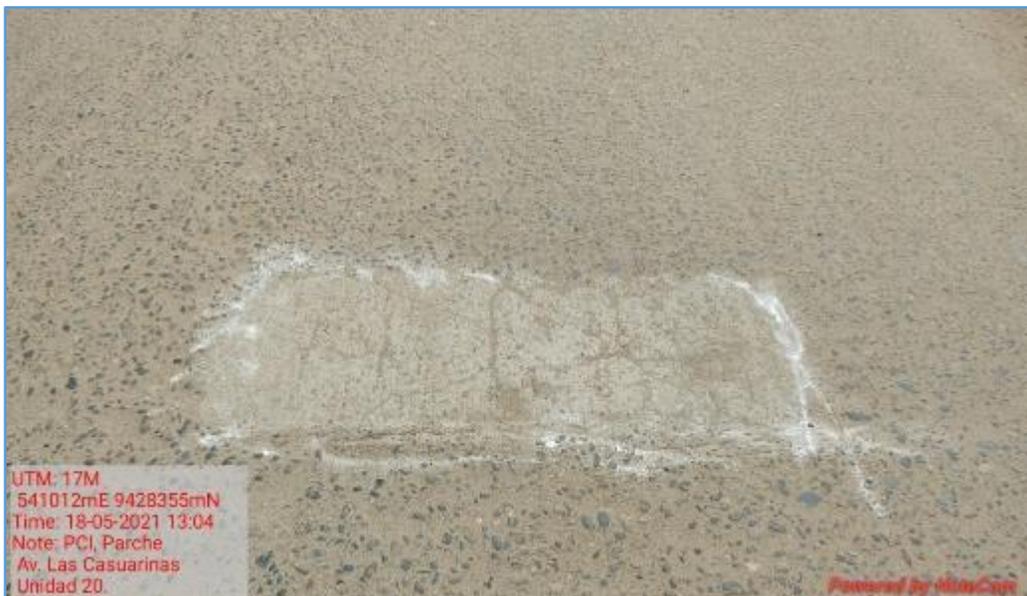
Figura N°117

UNIDAD N°20. Prog. 1+140 a 1+170. Daños Existentes N°11 (PARCHEO Y ACOMETIDAS DE SERVICIO)

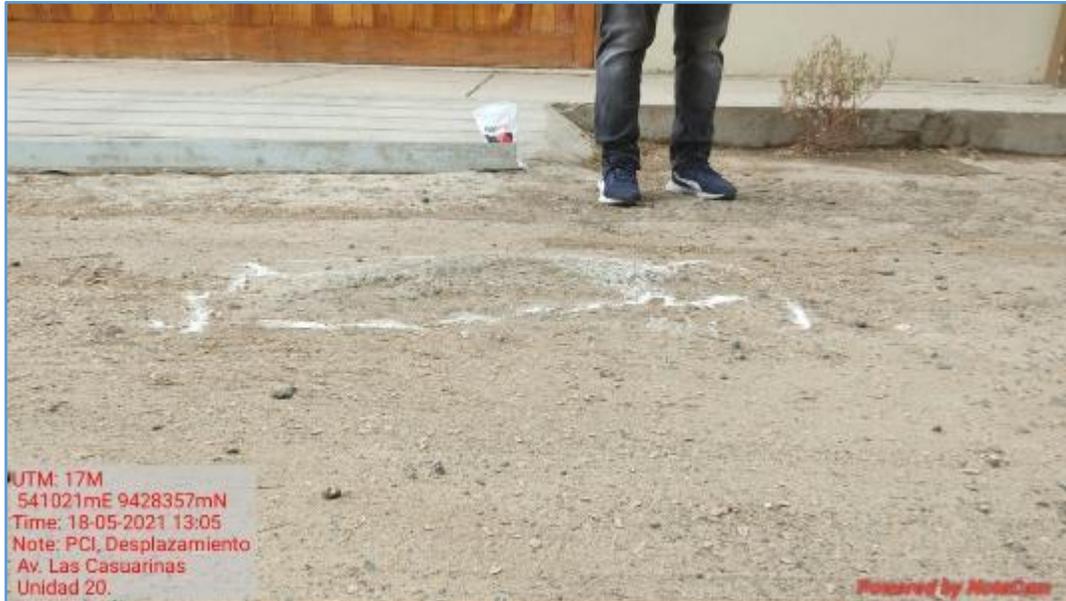
Figura N°118

UNIDAD N°20. Prog. 1+140 a 1+170. Daños Existentes N°16 (DESPLAZAMIENTO).

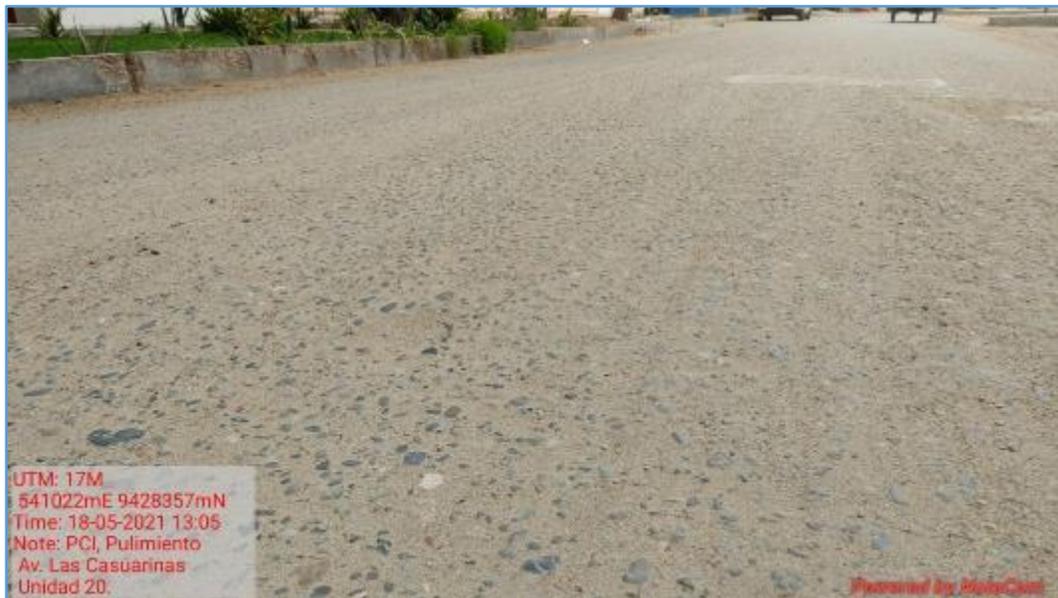
UNIDAD N°20. Prog. 1+140 a 1+170. Daños Existentes N°12 (PULIMIENTO DE AGREGADOS).

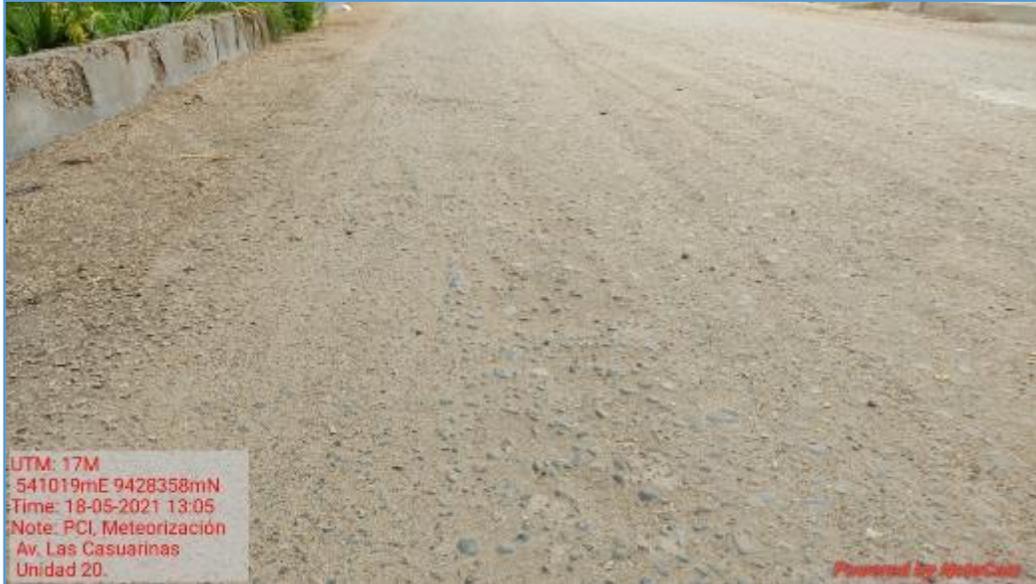
UNIDAD N°20. 1+140 a 1+170. Daños Existentes N°20 METEORIZACIÓN (DESGASTE SUPERFICIAL).

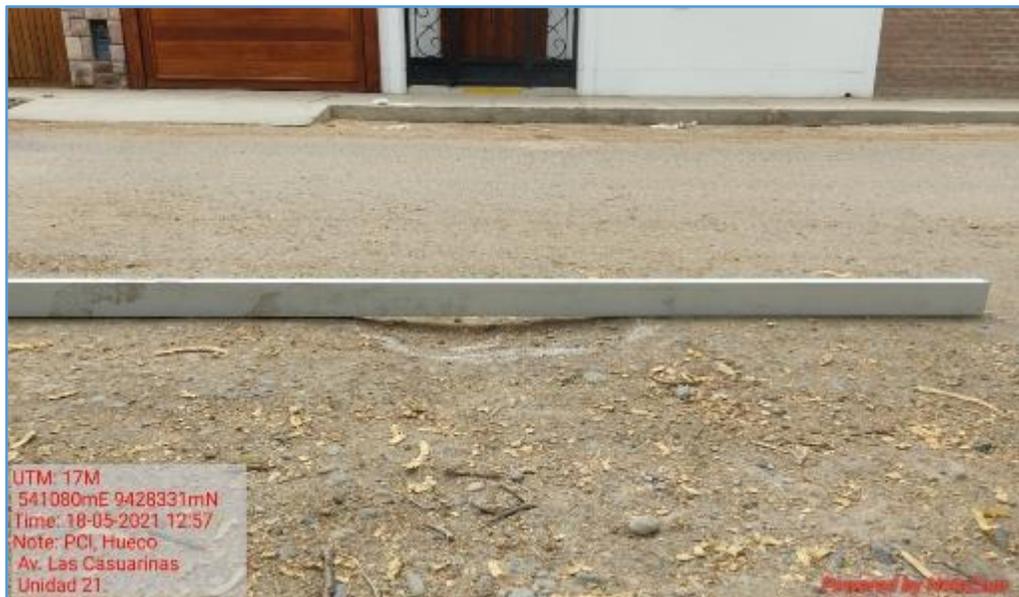
UNIDAD N°21. Prog. 1+200 a 1+230. Daños Existentes N°13 (HUECO)

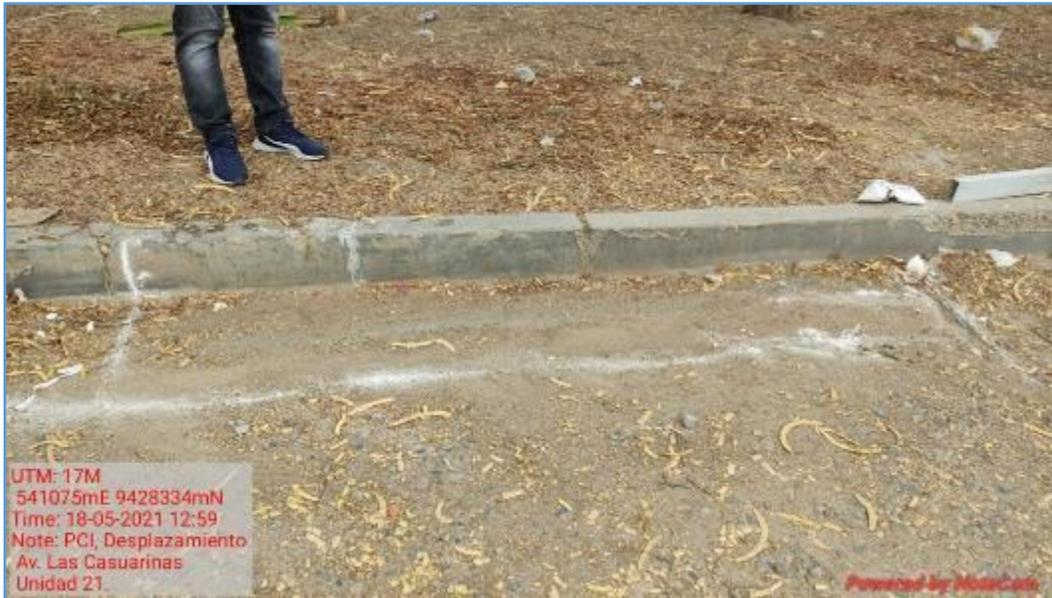
**UNIDAD N°21. Prog. 1+200 a 1+230. Daños Existentes N°16
(DESPLAZAMIENTO).**

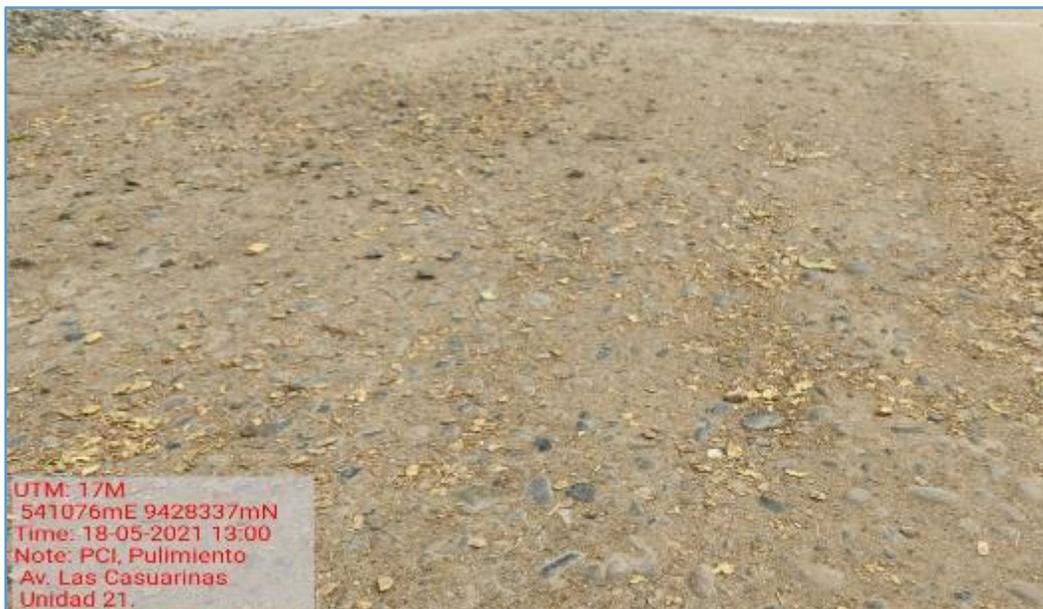
**UNIDAD N°21. Prog. 1+200 a 1+230. Daños Existentes N°20
METEORIZACIÓN (DESGASTE SUPERFICIAL).**

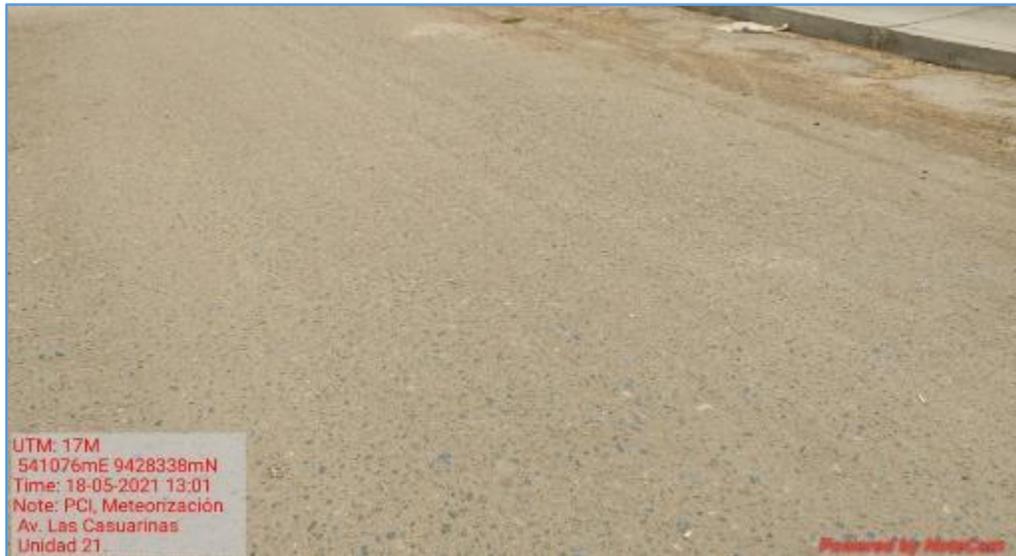
UNIDAD N°21. Prog. 1+200 a 1+230. Daños Existentes N°12 (PULIMIENTO DE AGREGADOS).

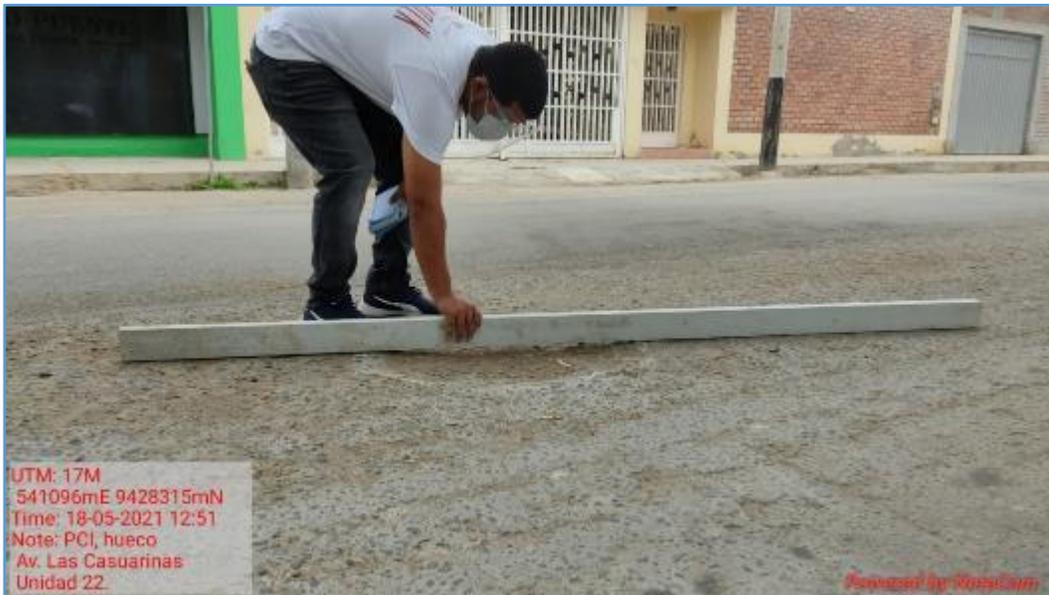
UNIDAD N°22. Prog. 1+260 a 1+290. Daños Existentes N°13 (Hueco).
