**“Identificación y evaluación del grado de desgaste de la
carretera (desvió Cascas) – Baños Chimú mediante el método de
índice de condición de pavimento flexible (PCI) del tramo km:
13+000 a km: 23+000”**

Transporte

TRUJILLO – PERÚ

2018

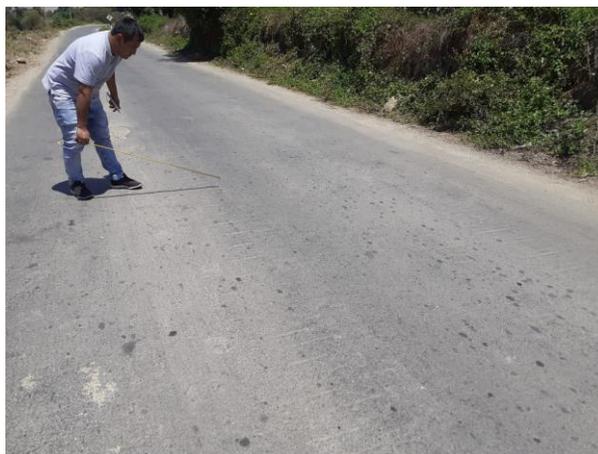
Figura 25: Ancho de calzada
Fuente: fuente propia

El ancho de calzada de la carretera (desvío Cascas) – Baños Chimú – La Libertad es de 6 m, por lo tanto, hemos optado por una longitud de muestra de L= 38.30 m Como se nota en la siguiente figura.
