UNIVERSIDAD PRIVADA ANTENOR ORREGO

TESIS PARA OPTAR EL TÍTULO PROFESIONAL DE INGENIERO CIVIL

**“evaluación superficial del pavimento flexible aplicando el
método pavement condition index (pci) en la av. ricardo palma
de la ciudad de trujillo - la libertad 2019”**

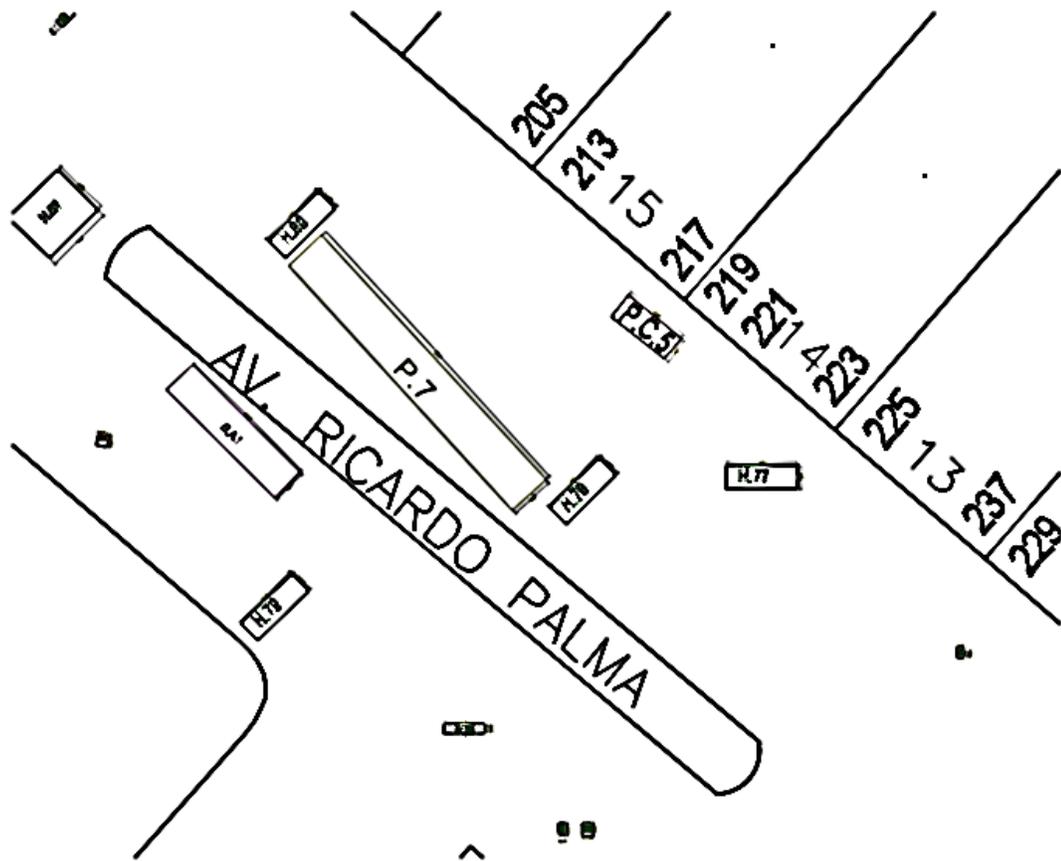
Fig. 7. Representación de Fallas en Plano

Luego representamos en un plano las fallas encontradas de la siguiente manera:

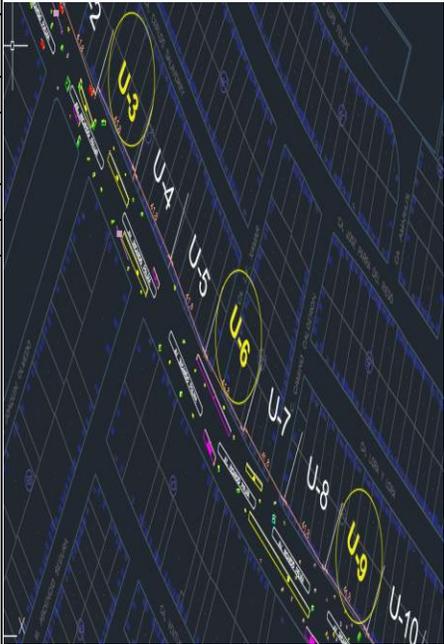
Unidad de muestra U6

La unidad de muestreo U6 tiene 229.9 m^2 y pertenece al tramo de la Av. Ricardo Palma.

Daño	Severidad	Cantidades parciales							Total	Densidad (%)	Valor deducido
		M3	M6	M9	M12	M15	M18	M21			
13	M		2.65						2.65	1.15	35
19	M		101.51						101.51	44.15	35

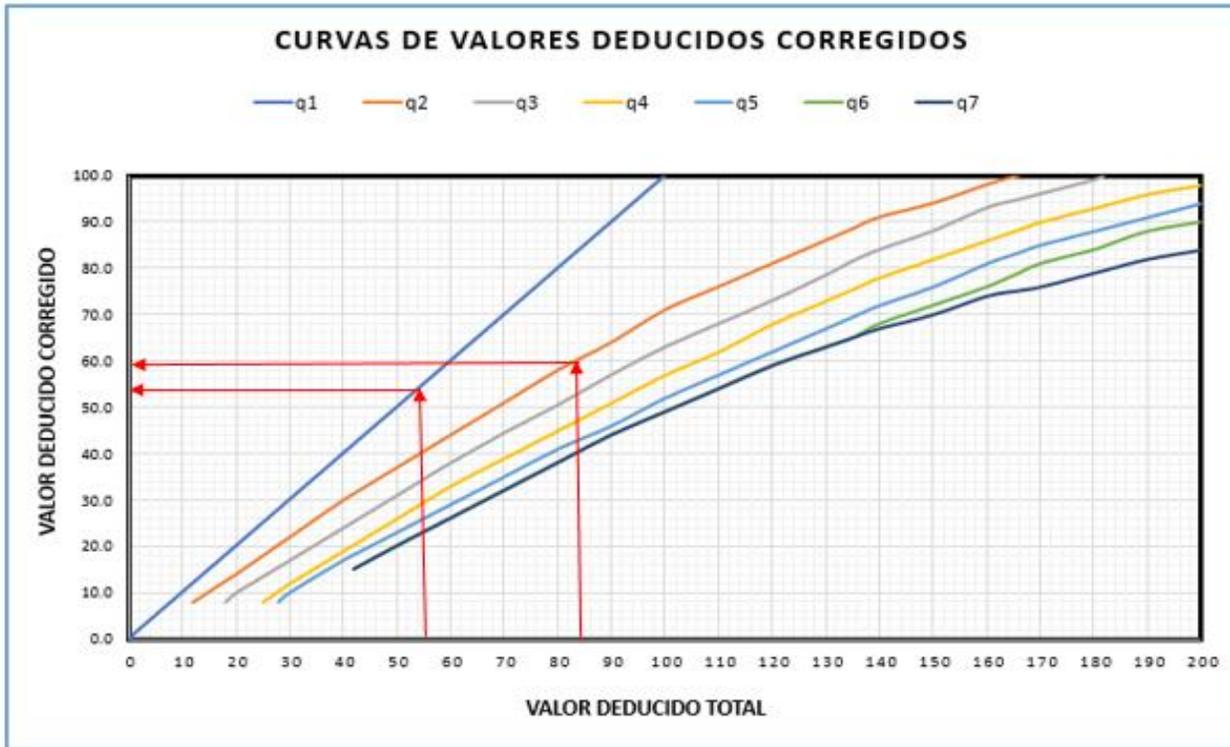
Unidad de muestra U15

La unidad de muestreo U15 tiene 229.9 m^2 y pertenece al tramo de la Av. Ricardo Palma. Los tipos de falla encontradas fueron: Piel de cocodrilo con un área total registrada de 17.3 m^2 , Grieta Longitudinales con un área registrada total de 11.62 m^2 , Hueco con un área total registrada de 3.86 m^2 y Parche con un área total registrada de 94.98 m^2 .
