UNIVERSIDAD PRIVADA ANTONOR ORREGO
FACULTAD DE INGENIERÍA
ESCUELA PROFESIONAL DE INGENIERÍA CIVIL

**EVALUACIÓN DEL PAVIMENTO FLEXIBLE APLICANDO LA METODOLOGÍA
PCI, EN LA AVENIDA LAS CASUARINAS DE LA URBANIZACIÓN SANTA MARÍA
DEL PINAR DE LA CIUDAD DE PIURA.**

**PIURA – PERU
2021**

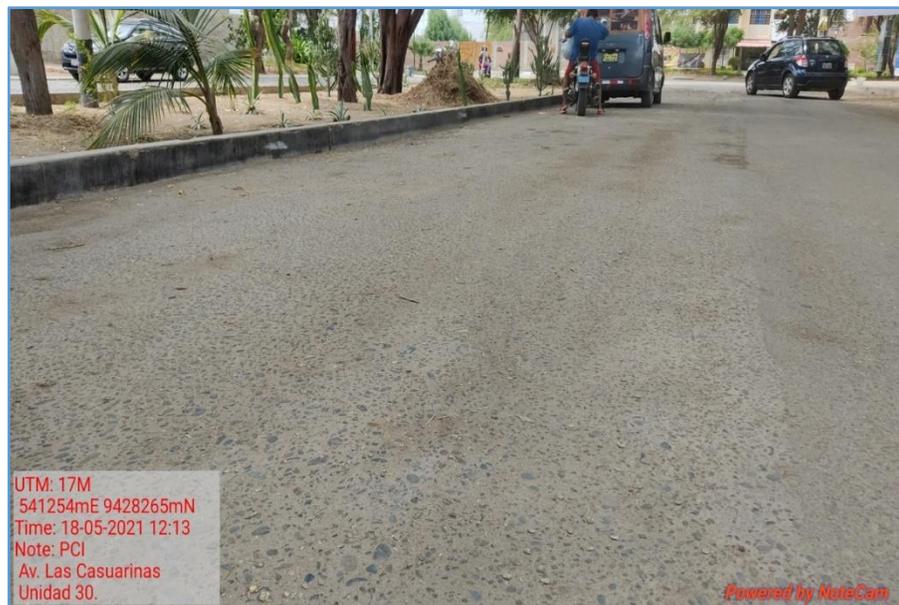
Figura 31

Daños Existentes N°12 Y N°20 (PULIMIENTO DE AGREGADOS Y METEORIZACIÓN).

En la Figura 31, en la misma unidad desde la progresiva 0+000 hasta la progresiva 0+030, se observa dos tipos de daños, que es el pulimiento de agregados (35%) y la meteorización (30%), se tomó por porcentajes para el cálculo in situ más exacto de las áreas de dichos daños, obteniendo como resultado: el pulimiento de agregados de 69.30 m² y la meteorización 59.40m²; y su nivel de severidad para el pulimiento de agregados no existe niveles de severidades debido a que se considera

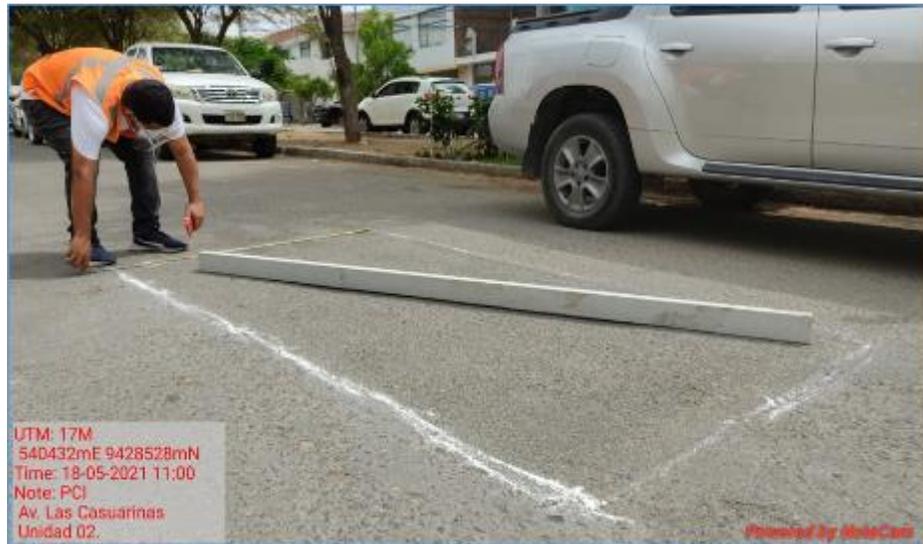
Figura N° 50

UNIDAD N°02, Prog. 0+060 a 0+090. Daños Existentes N°04 (ABULTAMIENTO).

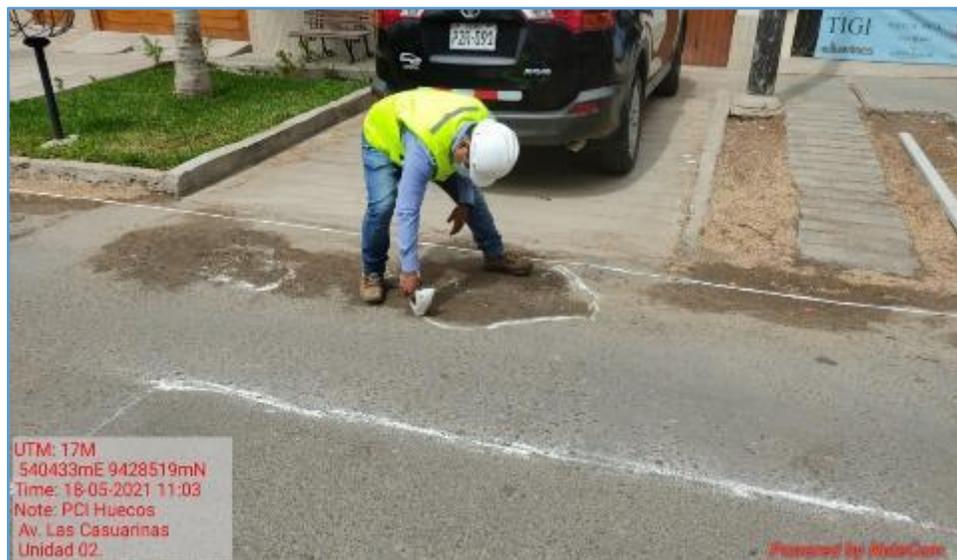
Figura N° 51

UNIDAD N°02, Prog. 0+060 a 0+090. Daños Existentes N°13 (HUECO).

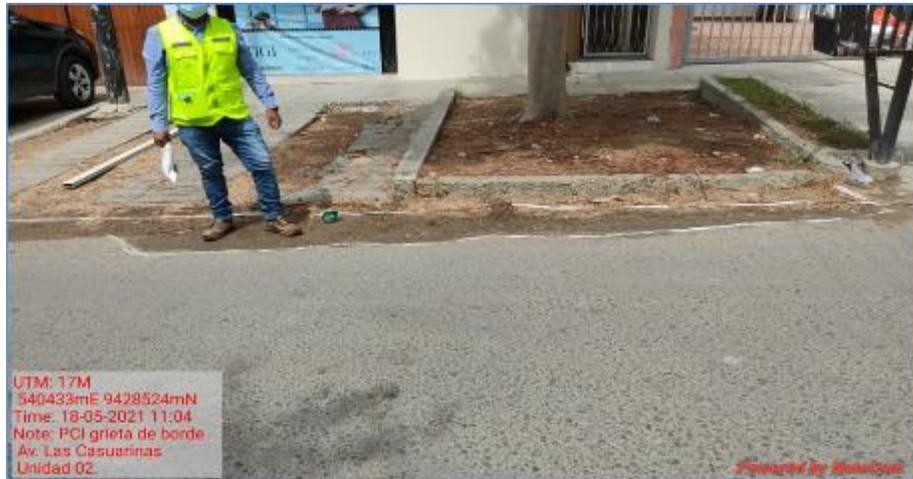
Figura N°52

UNIDAD N°02, Prog. 0+060 a 0+090. Daños Existentes N°07 (GRIETA DE BORDE).

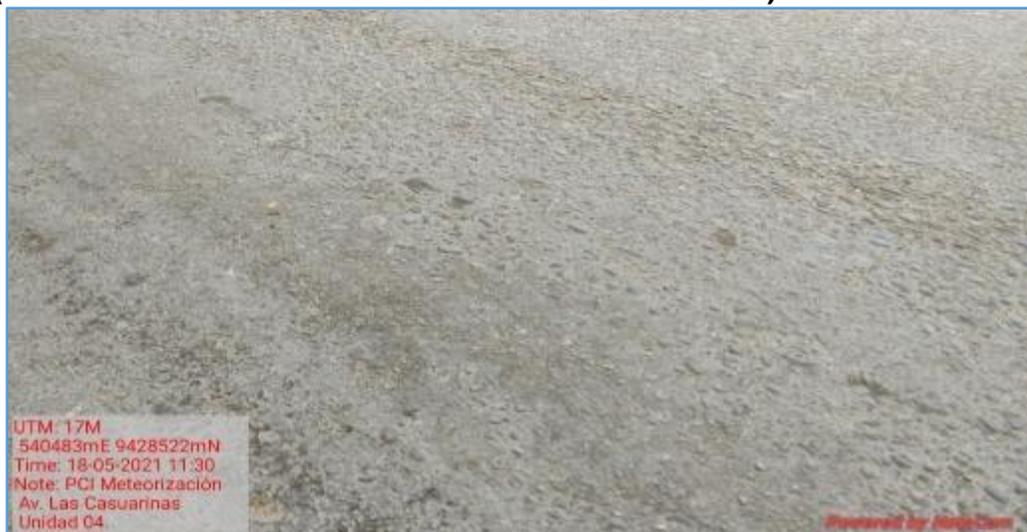
Figura N°60

UNIDAD N°04. Prog. 0+180 a 0+210. Daños Existentes N°12 Y N°20 (PULIMENTO DE AGREGADOS Y METEORIZACIÓN).

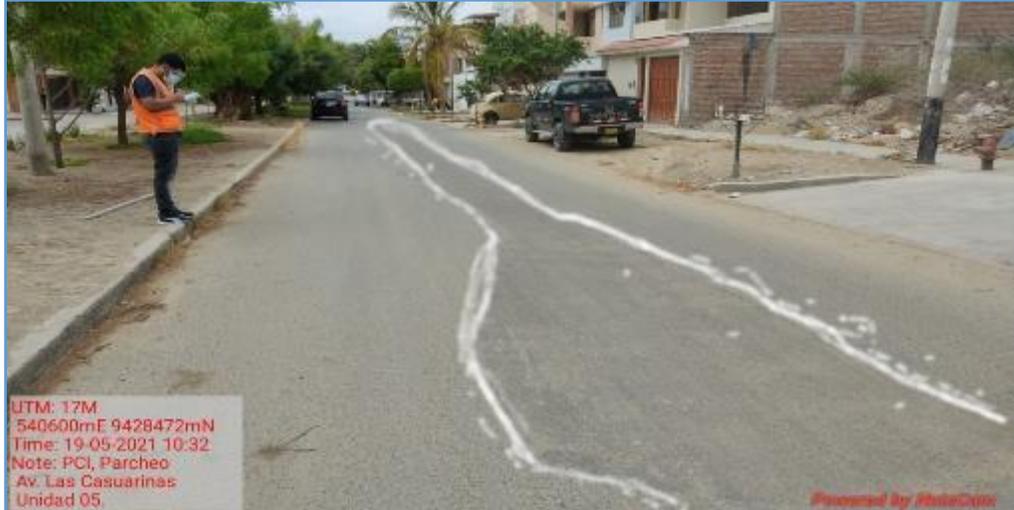
Figura N°61

UNIDAD 05. Prog. 0+240 a 0+270. Daños Existentes N°11 (PARCHEO Y ACOMETIDAS DE SERVICIO).

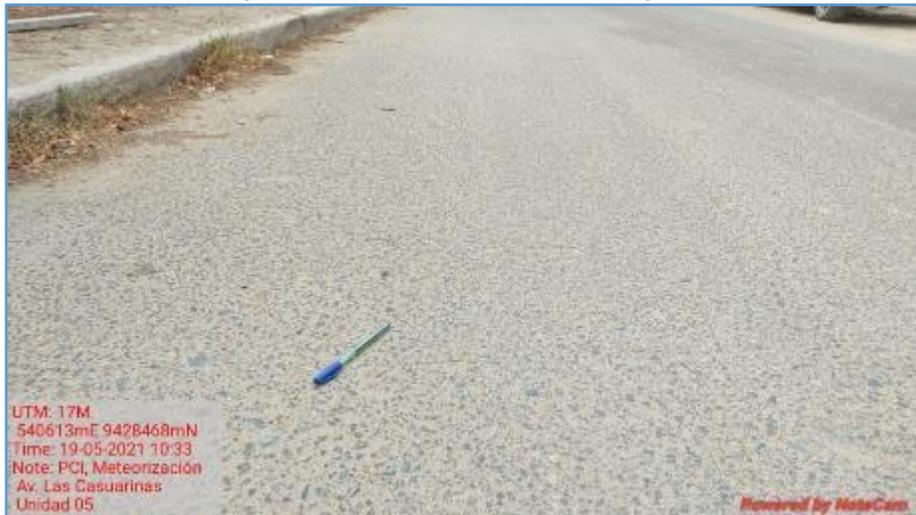
Figura N°62

UNIDAD N°05. Prog. 0+240 a 0+270. Daños Existentes N°20 METEORIZACIÓN (DESGASTE SUPERFICIAL).

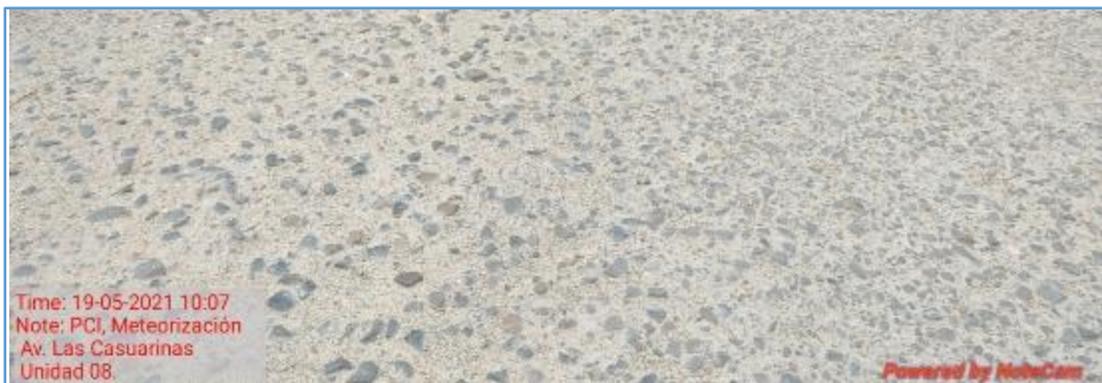
Figura N°76

UNIDAD N°08. Prog. 0+420 a 0+450. Daños Existentes N°20 METEORIZACIÓN (DESGASTE SUPERFICIAL).

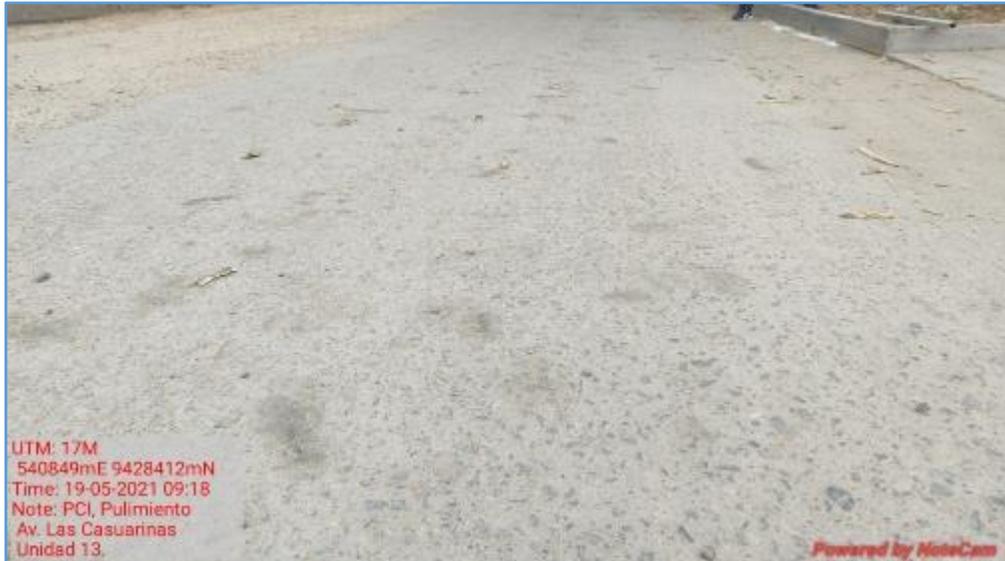
Figura N°96

UNIDAD 13. Prog. 0+720 a 0+750. Daños Existentes N°12 (PULIMIENTO DE AGREGADOS).

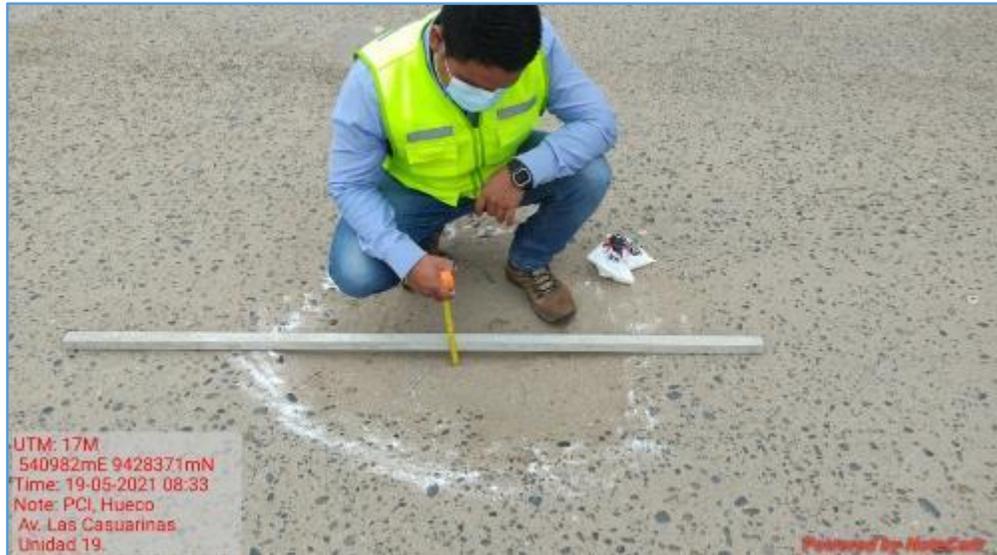
Figura N°112

UNIDAD N°19. Prog. 1+080 a 1+110. Daños Existentes N°13 (HUECO).

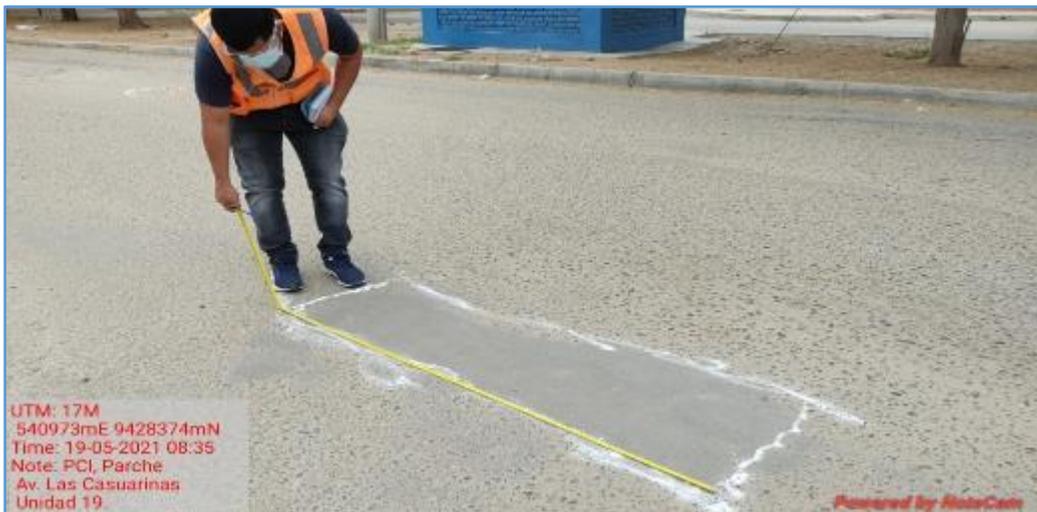
Figura N°115

UNIDAD N°19. Prog. 1+080 a 1+110. Daños Existentes N°11 (PARCHEO Y ACOMETIDAS DE SERVICIO)

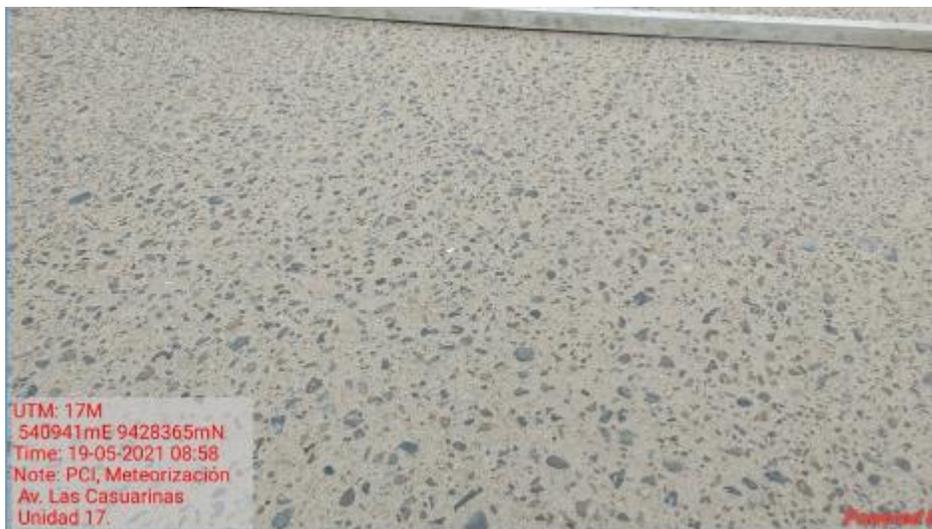
Figura N°127

**UNIDAD N°22. Prog. 1+260 a 1+290. Daños Existentes N°20
METEORIZACIÓN (DESGASTE SUPERFICIAL).**
